## UAV를 이용한 시설물 검사: 대학에서의 사례 연구

# UAV를 이용한 시설물 검사 : University of Georgia 캠퍼스 사례 연구

<원문제목> Facility inspection using UAVs: a case study in the University of Georgia campus

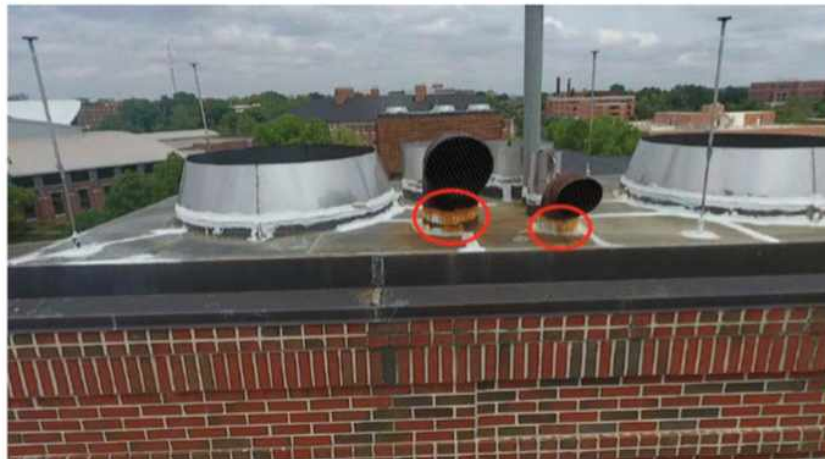
3.2.1. 난방, 환기 및 공조 (HVAC) 건물 검사 중 열 화상 이미지를 촬영하면 HVAC 성능에 대한 세부 정보가 표시된다. 열 화상 이미지를 통해 검사관은 건물을 통해 뜨거운 공기 또는 차가운 공기가 어떻게 분포되어 있는지, 환기구에 누출이 있는지를 볼 수 있다. 특히 옥외 HVAC 검사는 날씨가 더 안정적일 때 야간이나 이른 아침에 가장 잘 수행되며 정오(Eads, Epperly and Snell 2000)만큼 벽 및 열팽창의 열용량을 향상시키지 않는다. 캠퍼스에 있는 여러 건물의 HVAC 시스템을 검사했다. 옥상에서 주요 목적은 환기 파이프가 깨끗하고 잔해가 없는지 확인하는 것이다. 그런 다음 열화상 이미지를 모아 손상을 확인했다. 그림 6은 몇 개의 통풍구와 파이프가 있는 Coverdell Center의 옥상을 보여준다. 배출구가 확인되었고 파이프 주변의 녹이 변하기 시작하자마자 뜨거운 공기와 차가운 공기가 시간이 지남에 따라 금속을 녹이는 응축을 남기고 있음을 나타낸다.

그림 6. Coverdell Center에있는 두 개의 굴뚝의 남쪽. 이 빌딩의 HVAC 시스템을 육안으로 검사하는 동안, 칼 쿨러 실린트 및 통풍구가 관찰되었으며 피뢰침과 주변 벽돌의 전체적인 마모가 관찰되었다.

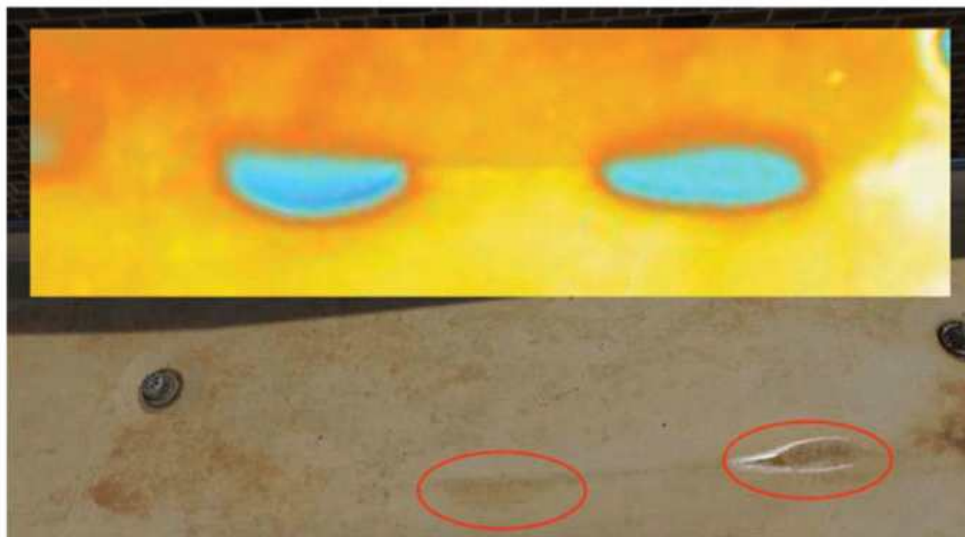
조지아의 따뜻한 기후로 인해 UGA 캠퍼스에서 물과 열이 가장 많이 발생한다. 열 화상 카메라는 옥상의 표면과 표면 아래에 있는 물을 감지할 수 있다. 물이 주변의 표면보다 차갑기 때문이다 (Berdahl 외, 2008). 이 사례 연구에서 물이 가장 흔한 피해 원인 이었다. 여러 가지 지붕 구조와 재료에서 볼 때, 물과 강우가 솟아 오르면 이러한 지붕이 크게 손상되었다. 지붕에 있는 물은 강우 후에 발생하며 문제가 지속되고 수리되지 않으면 지붕을 통해 건물 내부로 새어 나올 수 있다. 그림 7은 1 년 미만의 건물에 착륙하는 작은 옥상을 보여줍니다. 상륙 중간에 작은 물이 솟아 있습니다. 이 검사 이전의 마지막 강우량은 약 일주일 전이었음을 주목하는 것이 중요합니다. 이는 향후에 다시 발생하는 문제가 있음을 나타냅니다. 그림 8 (b)에서 장기적인 물 손상이 보여질 수 있다. 검사에 앞서 이 건물은 종종 누출을 신고 한 것으로 알려졌습니다.

그림 7. Correll Hall 지붕의 단기간의 물 손상에 대한 자연색과 열 화상. 담겨있는 물은 열 화상에서 더 쉽게 발견 할 수 있다.

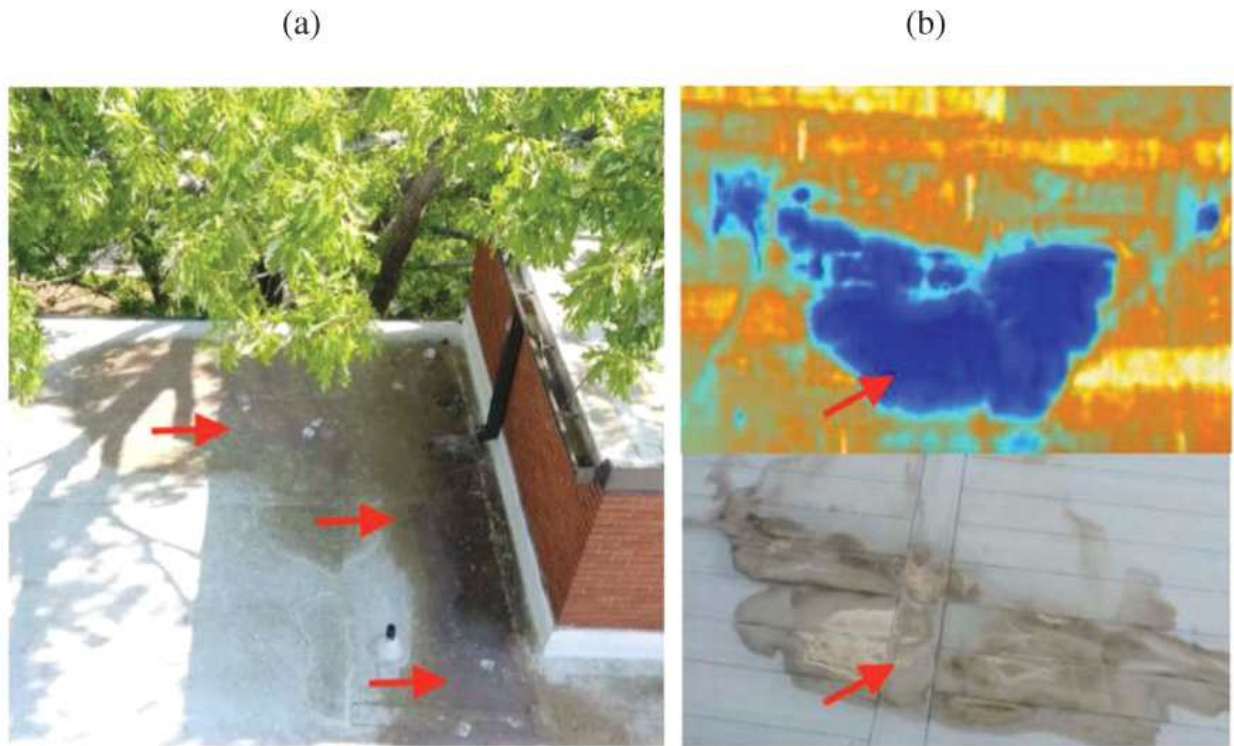
따라서 특정 검사는 내부의 물 손상 원인을 발견하기 위해 실시되었다. 넓은 지역이 발견되었다. 변색은 이것이 실제로 오래된 손상임을 입증한다. 옥상 주변의 과도한 초목으로 인해 물로 인한 손상이 될 수도 있다. 그림 8 (a)는 옥상의 일부를 덮고 있고 건물 높이를 넘는 나무가 있는 오래된 건물의 예를 보여준다. 나무의 캐노피 아래에는 커다란 수역이 보인다. 이 웅덩이는 과도한 식물과 과도한 배수로 인한

결과이다. 나무는 잎 아래에 물을 모으는 동시에 물이 제대로 증발되지 않도록 그 지역에 그늘을 제공한다. 또한, 지붕의 표면은 물이 거터 안으로 적절히 유입되는 것을 허용하지 않는다. 미네랄 함유 물은 지붕의 얼룩변색을 악화시키고 균열을 일으키는 빗물과 햇빛의 조합에서 발생할 수 있다 (Misra 2012; Hugues, Steiger and Weber 2005). 그림 9는 여러 가지 색소 침착한 얼룩변색 및 이미 부서진 다른 얼룩변색을 보여준다. 땅에 50 미터 이상 떨어지기 전에 얼룩변색을 막을 작은 선반이 있다. 이 옥상은 문제없이 계속 작동 할 수 있다. 그러나 얼룩변색이 얼룩변색 및 / 또는 너무 많은 얼룩변색이 한 곳에서 균열이 생기기 직전에 얼룩변색을 교체해야 한다.

그림 8.이 그림은 장기적인 물 손상의 두 가지 예를 보여준다. 그림 (a)는 모리스 홀 (Morris Hall)이며 그림 (b)는 램지 학생 센터 (Ramsey Student Center)로 손상의 열 화상과 변색의 자연 색상 이미지를 보여준다.

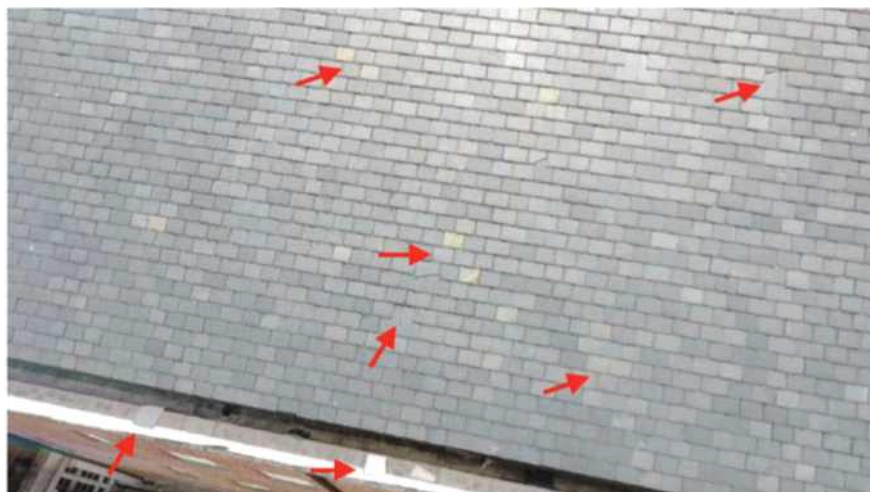
그림 9. Miller Learning Center 지붕의 북쪽. 이 사진은 슬레이트 얼룩변색, 균열 및 파손을 보여준다. 빗물과 열로 인한 미네랄 함유 물은 이러한 피해를 초래할 수 있다. 사진 맨 아래에는 얼룩변색이 떨어지는 것과 비슷한 것으로 보인다.
