최  
종  
보  
고  
서  
(안)

# ICT기반 유지관리 기술을 적용 하여 노후 하수관 정밀진단이 가능하고 지반함몰을 관측하여 긴급 보수가 가능한 하수관 자동화 보수 로봇 개발 최종보고서

2020. 01. 22

주관연구기관 / 웅진고분자(주)  
위탁연구기관 / 동부엔지니어링(주)

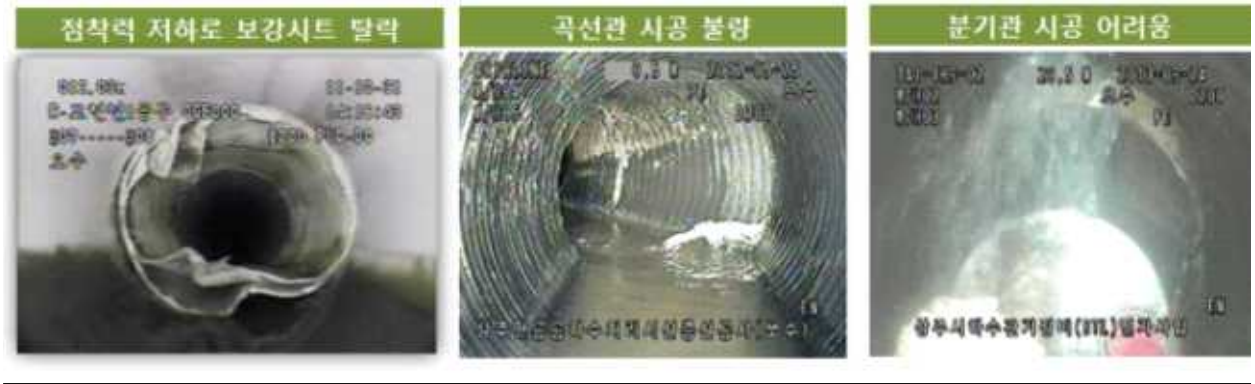
[그림 1-6] 기존 하수관 비굴착 부분 보수공법의 문제점

(3) 기존 하수관 비굴착 부분 보수공법은 보강시트를 함침하여 하수관 내부에 부착하는 공법으로 시간이 경과함에 따라 부착력 저하로 들뜸, 처짐, 누수 등으로 인해 지반함몰로 이어지는 2차 피해가 많이 발생하고 있다. 이러한 문제점을 해결하고, 노후 하수관 누수로 인해 유실된 토사의 공극을 채워줄 수 있는 하수관 보수 자동화 장비를 개발하고자 한다.

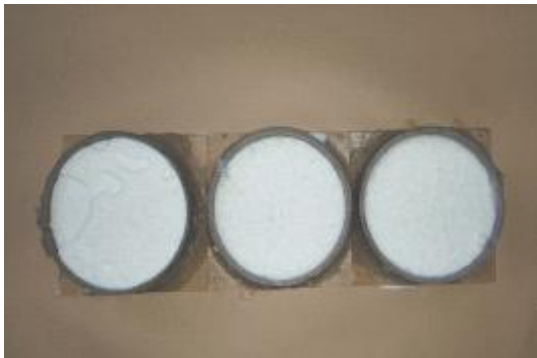
[그림 2-10] 투수성능 시험

- 시험 결과 : 투수성능 시험결과 두 시료 모두 투수되지 않는 것을 확인 하였다.

- 시험기기 : 아크릴 투수관
- 시험방법 : 본 시험은 흡투수 몰드(내경 :  $\varnothing 100 \times 50\text{mm}$ )에 누수 보수재를 시공한 후 7일간 양생 시킨다. 양생이 끝난 시험체는  $\varnothing 100 \times 1000\text{mm}$  아크릴 관을 시험체 상부면에 고정하고 자연수압으로 투수 여부를 확인한다.

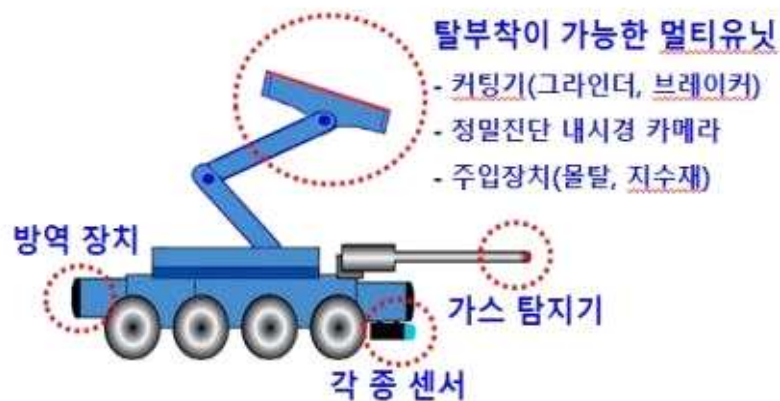
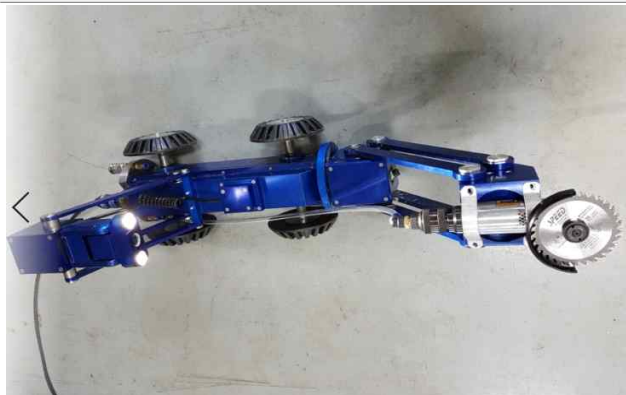
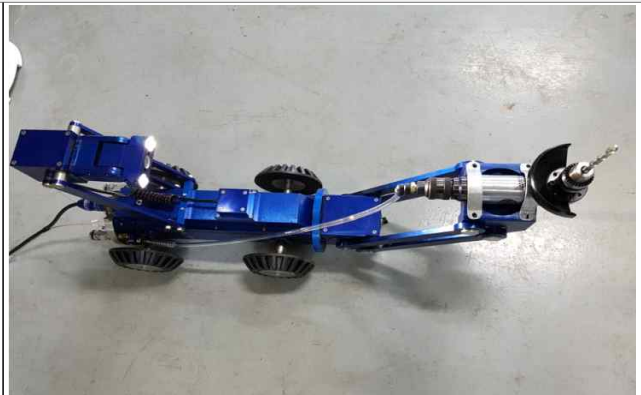
a. 시제품 제작 컨셉

b. 커팅, 드릴 로봇(도면)

c. 커팅기 장착(탈부착 멀티유닛)

d. 드릴 장착(탈부착 멀티유닛)

[그림 2-15] 하수관 보수 및 장애물 커팅이 가능한 보수 로봇 제작

- 하수관 보수시 발생할 수 있는 장애물을 제거할 수 있는 커팅기, 드릴이 장착된 보수 로봇을 제작 하였다. 지수재 주입도 가능하며, 분기관 보수를 할 수 있도록 브라켓을 탈부착 할 수 있도록 개발 하였다.
- 하수관 보수 시공업체는 하수관 보수시 장애물이 발생하면 별도의 커팅 전문업체를 불러 시공할 수 밖에 없어 공사기간 지연, 공사비 증가가 불가피 하다. 하지만 당사가 개발한 커팅 및 보수 로봇을 활용할 경우 현장에서 바로 장애물 제거 및 보수공사가 가능하여 공사기간 단축, 공사비 절감의 기대 효과를 예상할 수 있다

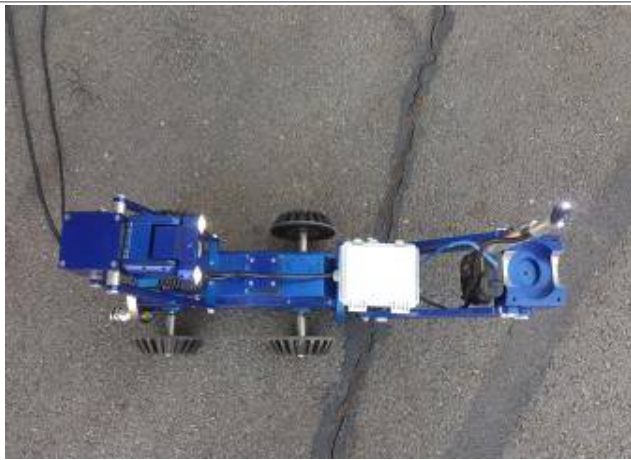
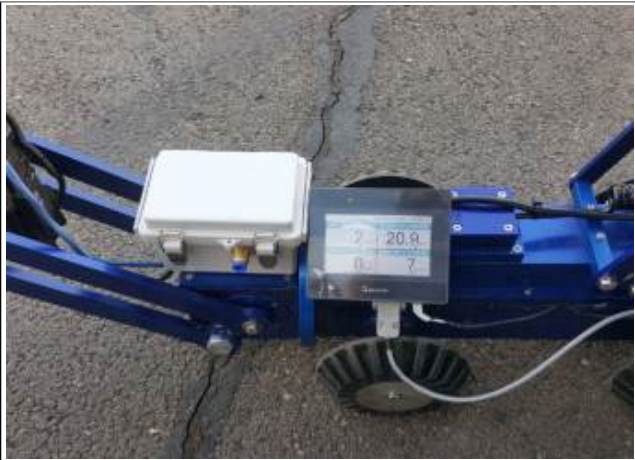
a. 가스탐지기 장착(탈부착 멀티유닛)

b. 가스탐지 측정 모니터링

- 하수관 보수 공사시 발생할 수 있는 위험 요소를 사전에 감지할 수 있도록 가스누설 탐지 등 각종 센서를 설치할 수 있도록 하였다. 하수관 내부 작업시 유독가스 등을 사전 감지하여 상부 작업자에게 알람을 제공하여 맨홀에 절대 인력이 투입되지 않도록 하여 인명 피해를 예방할 수 있다.
- 여름철, 우기철 하수관 내 번식하는 각종 세균, 벌레로부터 전염병 발생을 예방하기 위해 방역 기기를 장착하고 보수 공사시 하수관 내 직접 소독을 실시할 수 있도록 하였다. 이로써 하수관 보수 업체 최초로 방역 기능을 탑재한 보수 로봇을 개발하게 되었다. 기술적, 사회적 파급 효과가 상당히 클 것으로 예상하고 있다.
- 또한 연무식 방역 장치를 설치할 경우 하수관의 동맥경화, 오수와 우수가 잘못 연결된 오점합 등을 찾을 수 있어 우수로 인해 낭비되는 하수처리 비용을 절감할 수 있을 것으로 판단한다.

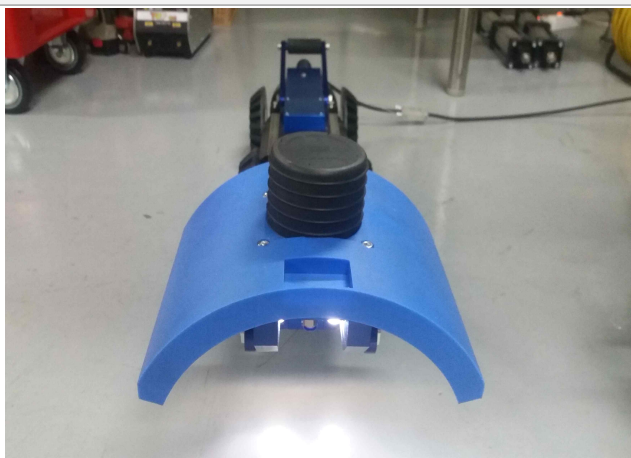
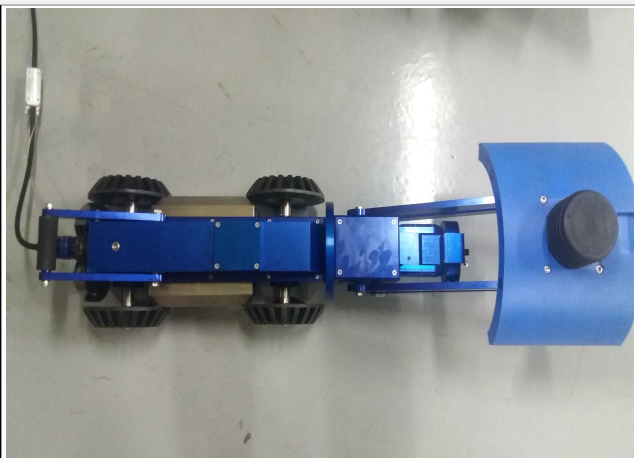
a. 분기관 보수로봇(도면)

b. 분기관 보수 브라켓 장착(탈부착 멀티유닛)

[그림 2-19] 하수관 분기관 자동화 보수가 가능한 로봇 제작

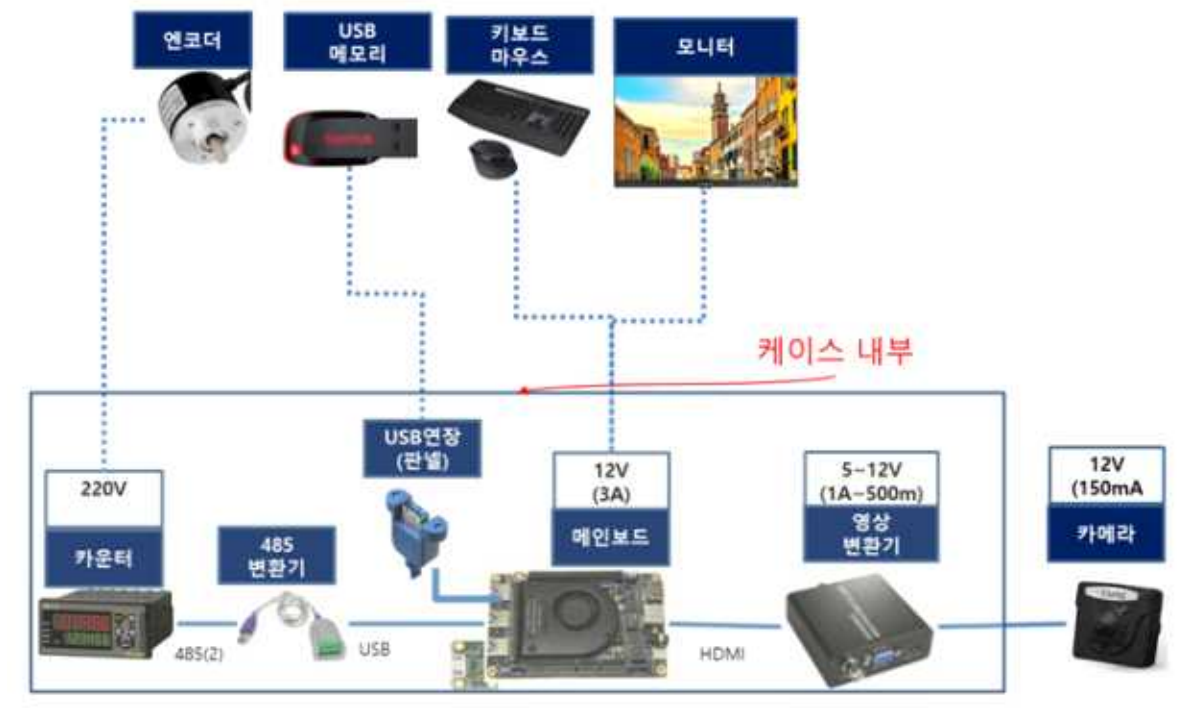
[그림 2-22] 정밀진단 프로그램 개발(Concept)

- 기존의 하수관 보수전·후 보고서의 경우 현장 작업자가 CCTV로 촬영한 영상을 사무실 내부 작업자에게 전송해 주면 내부 작업자가 동영상을 보면서 보수 위치를 일일이 체크하여 사진을 캡처 하는 방식으로 보고서를 만들었다. 그렇게 하다 보니 실제 현장의 보수 위치와 보고서의 내용이 불일치 하는 오차가 많이 발생 했다.
- 이러한 문제점을 해결 하고자 현장 작업자가 하수관 보수전 CCTV를 촬영 하면서, 현장에서 바로 보수 위치를 체크하면 자동으로 보고서를 생성할 수 있는 정밀진단 프로그램을 개발하게 되었다. 이 프로그램은 별도의 보고서 작업자가 필요 없어 업무의 효율성을 제고할 수 있으며, 현장 작업자에 의해 바로 보고서 출력이 가능하여 신속, 정확한 보고서를 작성할 수 있게 되었다. 또한 보수전·후 현황을 현장에서 바로 체크가 가능하고 발주처 감독관에게 신속하게 제출할 수 있어 업무 개선 효과가 크다. 향후 유지관리 관망도 작성에도 큰 도움이 될 것으로 예상된다.

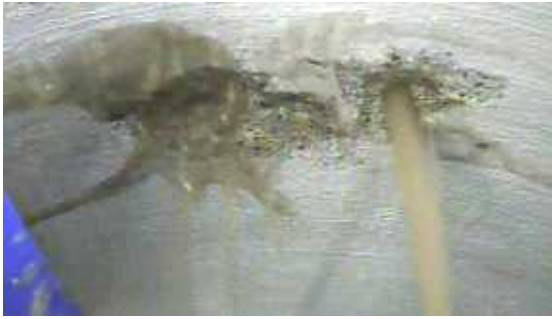
| 보수성 및 충전성 | |
|---|---|
| a. 보수 전(누수 확인) | b. 보수 후(누수 차단) |

[그림 2-26] 보수성 및 충전성 시험결과 확인

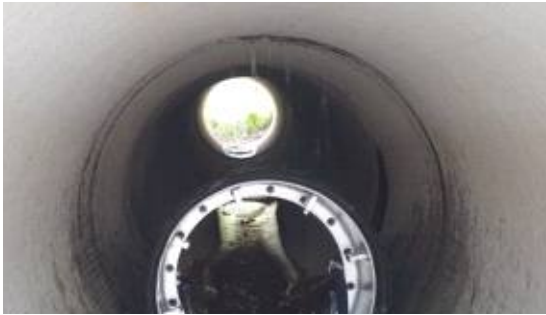
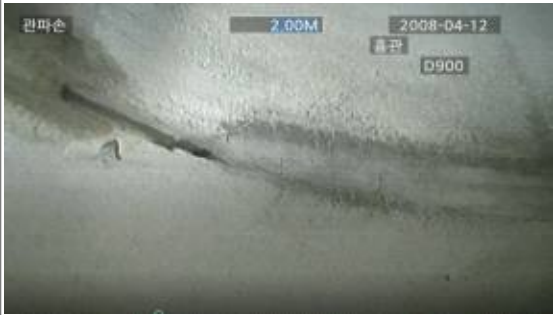
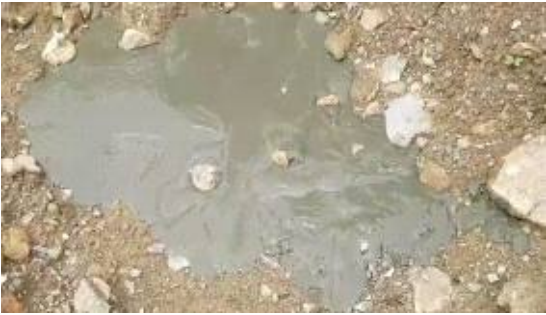
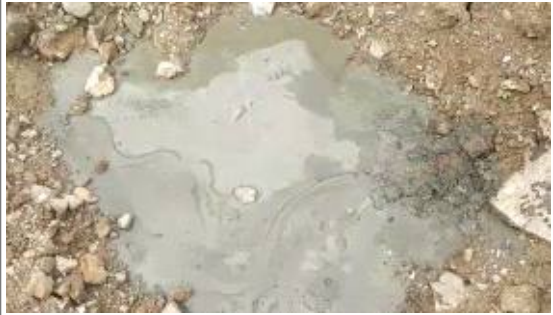
| 보수성 | |
|---|---|
| a. 보수 전(누수 확인) | b. 보수 후(누수 차단) |
| e. 시멘트 충전 | f. 시멘트 경화 |

[그림 2-28] 보수성 및 충전성 시험결과 확인

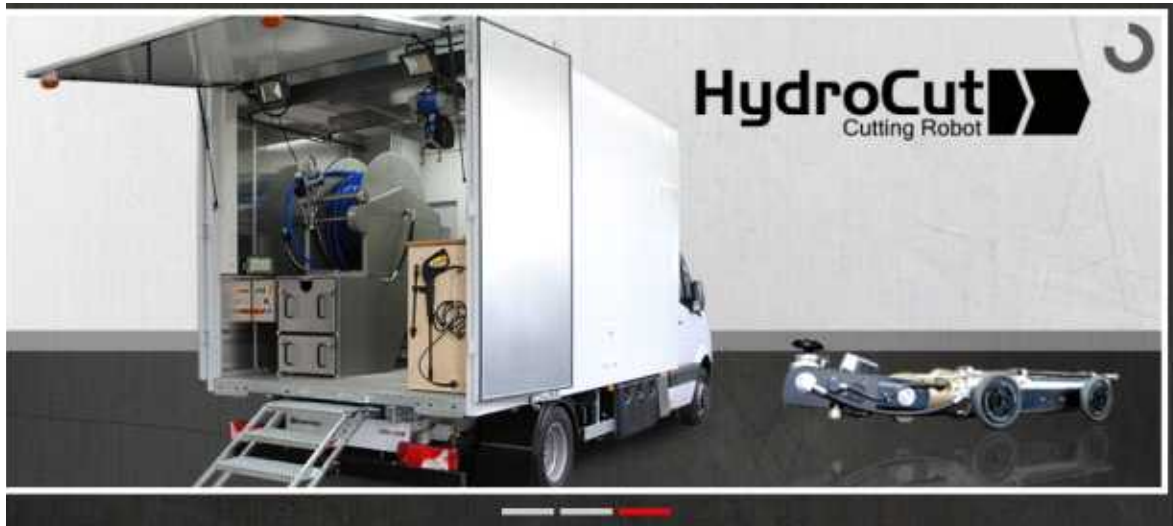
[그림 붙임-1] 커팅 로봇 및 보수차량
