머신러닝  
기반의  
영상정보  
분석을 통한  
철근 콘크리트  
구조물의  
지능형 화재  
손상 평가  
원천기술 개발

최  
종  
보  
고  
서

### 머신러닝 기반의 영상정보 분석을 통한 철근 콘크리트 구조물의 지능형 화재 손상 평가 원천기술 개발 최종보고서

2018. 07. 31.

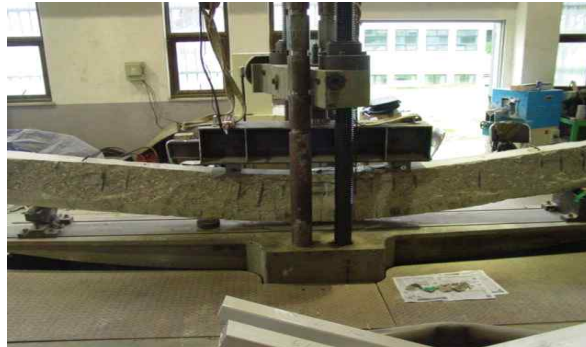
그림 2 화재 피해를 입은 콘크리트 보 부재의 가력 실험

또한 영상정보로부터 파악된 균열과 변형 특성은 결과적으로 구조물의 손상정도를 나타낼 수 있어야 하므로, 가력실험을 통해 화재 피해를 입은 구조물의 잔존강도를 측정하고, 다양한 변수로부터 파악된 균열 및 변형 특성과 잔존강도와의 연관관계를 제시하고자 한다. 기존에도 내화성능에 영향을 미

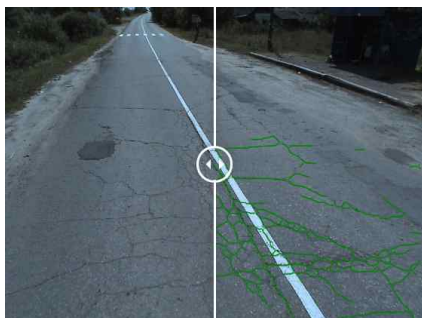
그림 13 딥러닝 기법을 이용한 균열 탐지

미국 IBM사의 스마트 시티(smarter city) 프로젝트에서는 건물 내·외부의 이미지 감지기를 활용하여 화재, 재난, 교통, 범죄와 같은 공공안전부문의 빅 데이터 영상정보를 수집하고 분석하여 도시의 기반 시설 및 안전 관리 등에 활용 중이다. 또한, 아래 그림 13, 14와 같이 딥러닝 기법을 도로 교통 분야에 적용하여 균열 및 도로 표면 상태를 탐지하는 연구 등이 진행되고 있다.

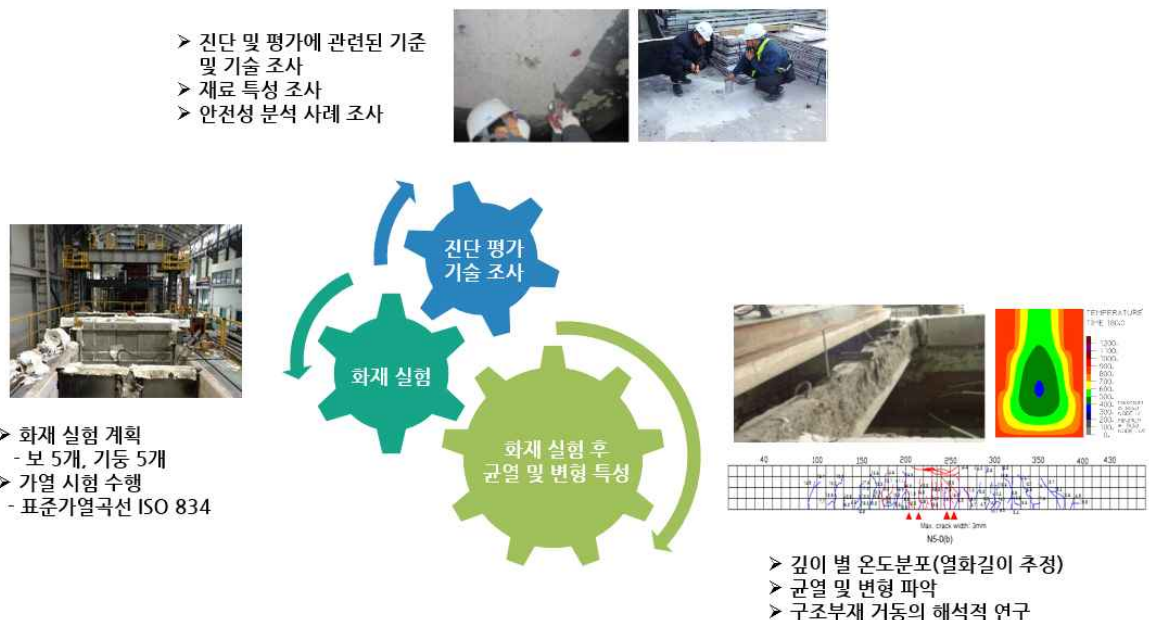
그림 15 화재 피해를 입은 철근 콘크리트 부재의 구조성능 평가분야의 1차년도 연구개요

1차년도에는 화재 피해를 입은 구조물의 구조 안전성 분석 사례 및 국내외 화재 피해를 입은 구조물의 진단 및 평가에 관련된 기술을 조사하고 이를 토대로 화재 실험의 변수 및 방법과 같은 상세사항을 계획하고, 가열실험을 수행하여 아래 표와 같이 철근콘크리트 부재에서 육안으로 파악할 수 있는 균열 및 변형 등의 특성과 온도 분포 특성을 파악하였다. 변수에 따라서 화재 시간이 길수록, 하중 재하가 클수록 내부온도 분포와 처짐값이 증가하는 것이 뚜렷하게 나타났다. 이에, 가장 명확한 차이가 발생하는 화재 시간 및 하중 변수를 우선 선정하여 균열도를 수동으로 작성하고 변수별 내부 온도분포와 균열 양의 차이를 분석하여 유의미한 경향성을 확인하였다.

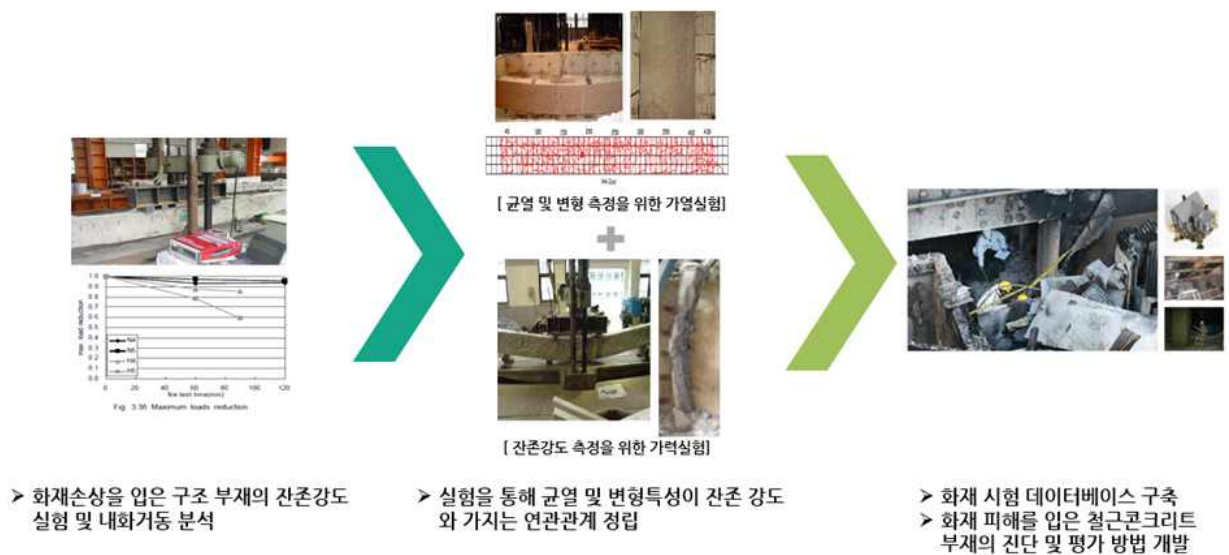
그림 17 화재 피해를 입은 철근 콘크리트 부재의 구조성능 평가분야의 2차년도 연구개요

2차년도에는 화재 피해를 입은 구조 부재의 잔존강도 평가를 위한 가력시험을 진행하고 잔존강도, 강성, 연성도 등의 결과를 분석하였다. 또한, 가열 실험에서 얻은 균열 및 변형의 특성과 내부온도 분포, 잔존강도 실험에서 얻은 구조성능 간의 연관관계를 파악하고, 이를 바탕으로 머신러닝으로부터 얻은 균열의 양과 화재 발생 시간, 화재 중 재하 하중과 발생 처짐의 정보를 통합하여 위험도를 산출할 수 있는 식을 아래와 같이 제시하였다.

본 연구에서 제안된 수치식의 영향인자로써는 표면균열의 pixel 개수, 화재발생시간, 화재 중 가력 하중 및 처짐을 선정하였다. 여기서, 위험도에 대한 가중치는 표면균열의 pixel 개수, 화재발생시간, 화재 중 가력 하중 및 처짐에 대해 기여도 5~50% 사이에서 부여한다. 제안된 수치식은 화재에 따른 콘크리트 보의 사용하중 저감율과 8%이내의 오차범위를 나타내며, 머신러닝 기법으로 검출된 균열의 양과 수동으로 작업된 균열도의 균열길이의 합 역시 높은 유사성을 나타내었다. 또한, 본 연구에서 개발된 기법으로는 실험체 1개당 약 1시간 이내의 영상 정보 취득 및 균열 검출 등의 작업을 포함하는 위험도 평가가 가능해 지며, 기존의 수동적인 방법을 통해 균열을 검출하는 작업은 실험체 1개당 약 2주간의 기간이 소요되어 시간적인 측면에서 훨씬 경제적인 것으로 판단된다.
