최종보고서

## 국토교통기술촉진연구사업 최종보고서

### 화재손상 콘크리트 구조물의 중·장기 2차 거동 예측 및 잔존 내구성을 30일안에 평가할 수 있는 세계최초 원천기술 개발 최종보고서

주관연구기관 / 한국건설기술연구원

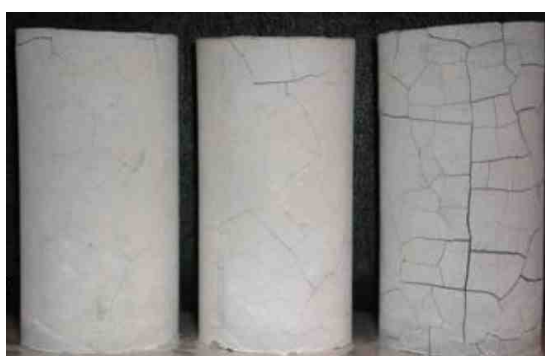
화재 노출 직후 시험체의 모습 (800℃)

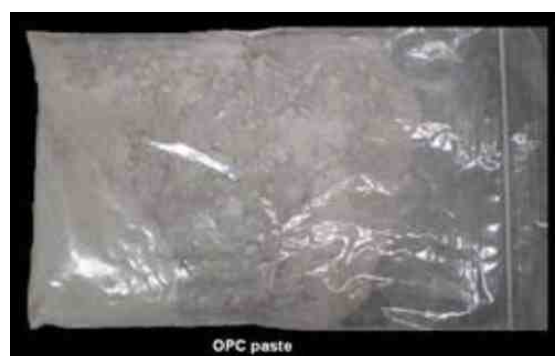
그림 1.1 고온 노출 후 시간경과에 따른 경화시멘트의 외형변화

화재 노출 후 1년째 시험체의 모습

표 1.1 같이 시멘트는 대기 중에서 물과의 화학적 반응에 의해 안정한 상태를 유지하지만, 화재와 같이 고온에 노출될 경우에는 화학적 결합이 끊어지면서 불안정한 상태로 대기 중에 노출된다. 그러나 시간이 경과하면 대기 중의 수분과 화학적인 재결합 반응이 일어나는데, 이는 팽창반응으로 시멘트 조직을 완전한 파괴시킬 수 있다. (그림 1.1 참조). 재결합 반응에는 리하이드레이션 (rehydration), 리카보네이션 (recarbonation), DEF (delayed-ettringite-formation) 반응 등이 해당될 수 있는데, 이 중 시멘트 경화체에서 나타나는 이상 팽창반응의 원인은 리하이드레이션과 DEF 반응이다. 이러한 팽창반응은 시멘트를 사용한 경화체에서만 발생하는 독특한 현상으로 다른 재료를 사용한 구조체와는 화재 노출 후의 거동특성에서 현저한 차이를 나타내기 때문에 화재피해 진단 및 잔존 내력 평가시 반드시 유념해야할 부분이지만 현재의 기술은 이를 반영하지 못하고 있다.

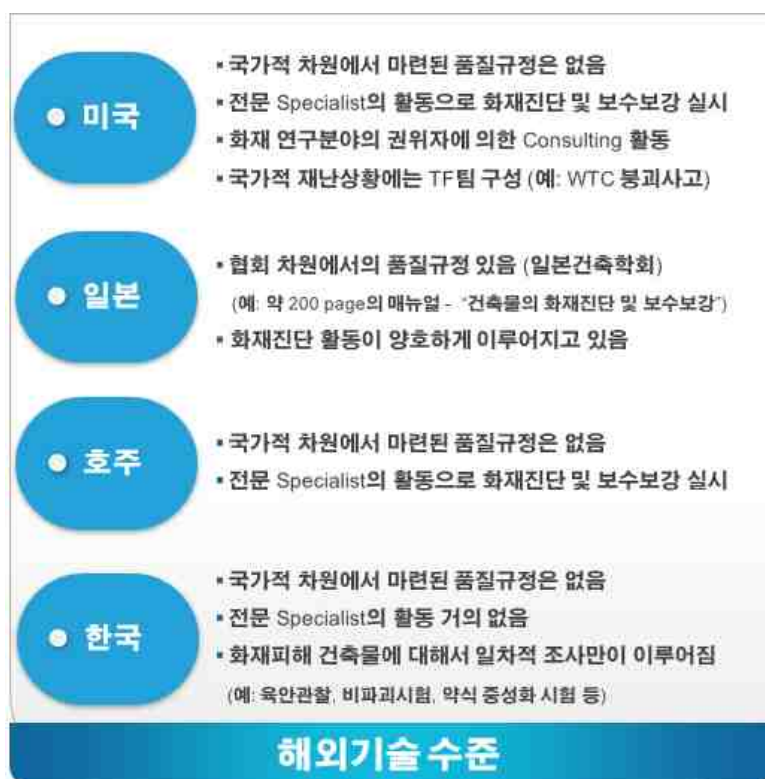
그림 2.4 국내·외 화재진단 기술수준 비교

- 국내기술개발 수준: 원천기술 부재에 따라 관련 법령이나 화재진단 매뉴얼 등이 마련되어 있지 않은 상태임
- 해외기술개발 수준: 미국, 일본, 호주 등 선진국의 경우는 보다 정밀한 화재진단 도구를 이용하여 과학적 조사 (예: forensic investigation)를 통해 체계적으로 관리가 이루어지고 있음 (그림 2.4 참조)

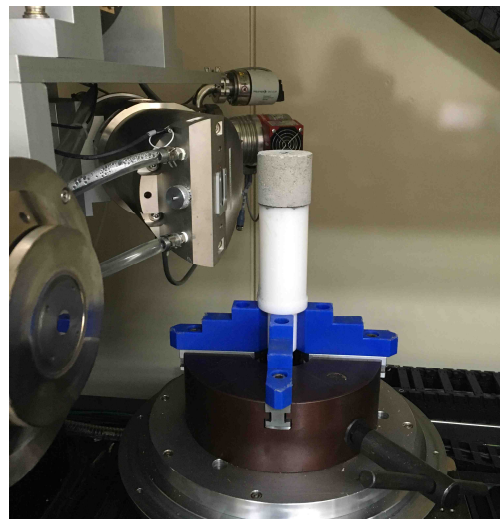
그림 3.4.1 X-ray CT 장비

b. X-ray CT를 이용한 샘플 측정 모습

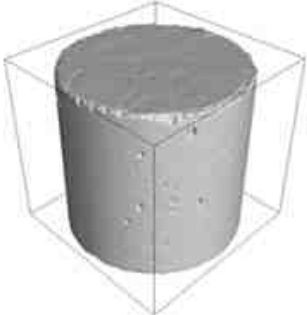
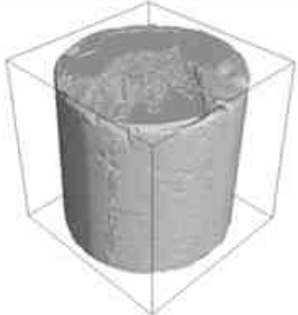
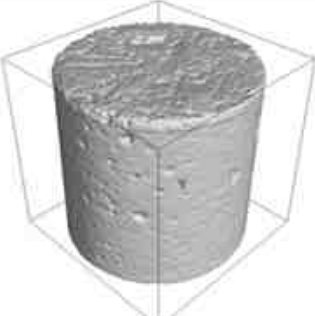
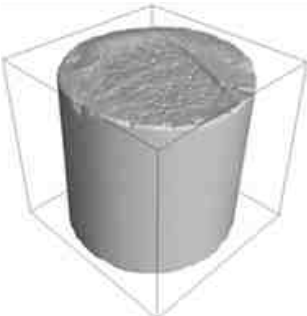
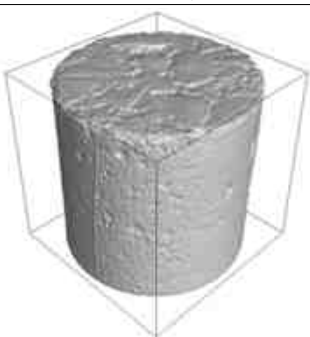
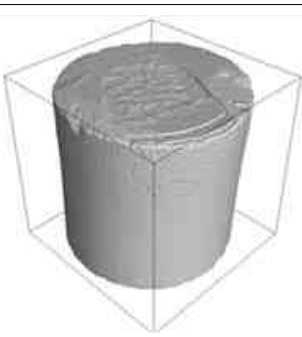
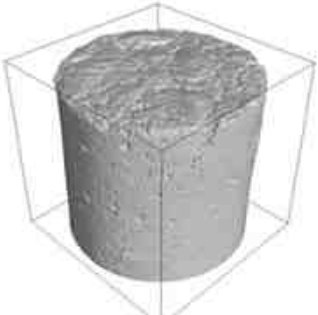
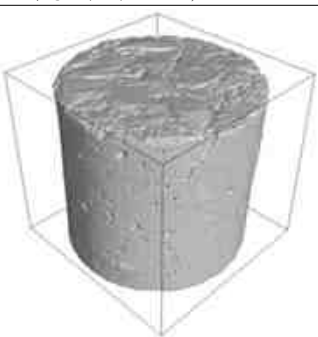
그림 3.4.20 재령경과에 따른 골재유무별 샘플의 외형 이미지와 외형 부피 변화

한편, 콘크리트 샘플의 경우 후기재령에서 부피가 갑자기 줄어드는 현상은 탄산화에 의한 공극충전효과에 기인한 것으로 판단된다. (mercury intrusion porosimetry 결과 참조)

| 재령 | 콘크리트 | 시멘트 페이스트 |
|---|---|---|
| | 외형 부피: 104,822 mm <sup>3</sup> | 외형 부피: 105,023 mm <sup>3</sup> |
| | 외형 부피: 105,995 mm <sup>3</sup> | 외형 부피: 93,633 mm <sup>3</sup> |
| | 외형 부피: 109,714 mm <sup>3</sup> | 외형 부피: 97,856 mm <sup>3</sup> |
| | 외형 부피: 114,856 mm <sup>3</sup> | 외형 부피: 측정불가 (조직붕괴) |
| | 외형 부피: 112,860 mm <sup>3</sup> | 외형 부피: 측정불가 (조직붕괴) |

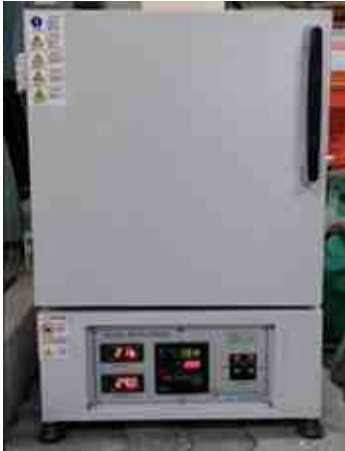
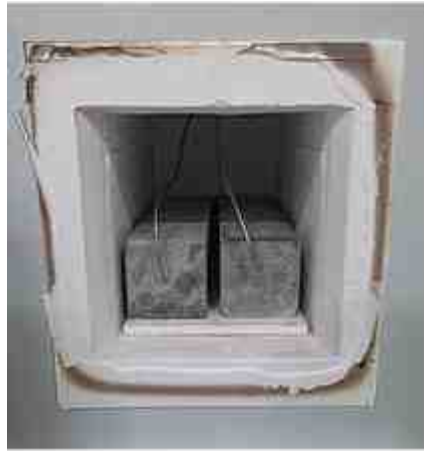
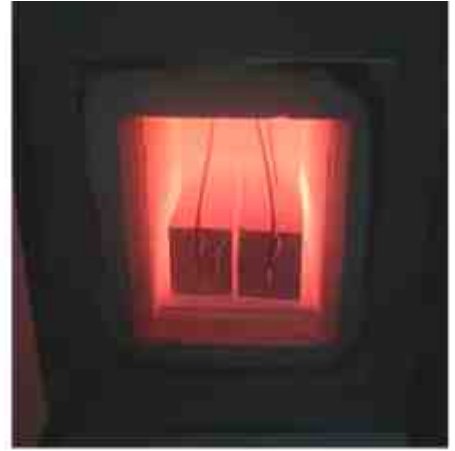
그림 3.5.1 탄산화 피해수준 조사용 샘플의 전 처리 모습

성형 후 양생 완료된 샘플은 앞서 X-ray CT 분석용 샘플의 전처리 과정과 동일하게 진행하는 것으로 하였다. 즉, 전기가열로를 이용하여 계획된 온도조건에서 역시 온도구배 (thermal gradient) 현상이 발생되지 않도록 유럽에서 제시한 RILEM TC 129-MHT “Test method for mechanical properties of concrete at high temperature” 승온속도식을 적용하여 축진 중성화 시험용 샘플의 표면과 중심부의 온도가  $20^\circ\text{C}$  이상 차이가 발생되지 않도록 하였다. 그 내용을 살펴보면 다음과 같다. (그림 3.5.1 참조)

- 승온속도 :  $0.71^\circ\text{C}/\text{min}$  (목표온도 도달 후 유지시간: 2시간)

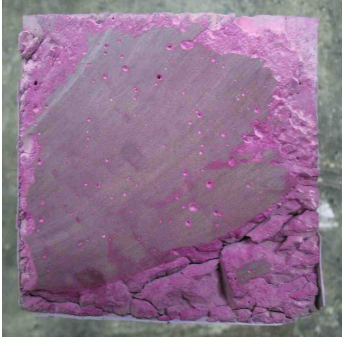
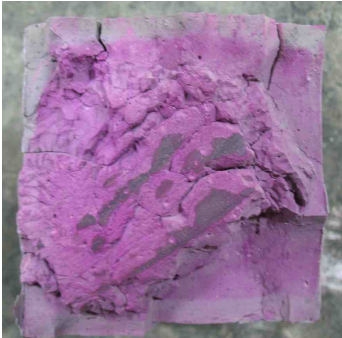
그림 3.5.2 중성화 챔버 7주 양생 샘플의 탄산화 피해

그림 3.5.2는 각각  $100 \sim 600^{\circ}\text{C}$ 에서 온도피해를 입은 샘플을 대상으로 7주 동안 중성화 챔버에서 이산화탄소에 노출 시킨 후 계획된 면을 절단하여 페놀프탈레인 용액을 분무한 후 사진 촬영한 모습을 나타낸 것이다.

| 피해온도: 100°C<br>탄산화깊이: 0 mm | 피해온도: 200°C<br>탄산화깊이: 0 mm | 피해온도: 300°C<br>탄산화깊이: 0 mm |
| 피해온도: 400°C<br>탄산화깊이: 3.29 mm | 피해온도: 500°C<br>탄산화깊이: 5.72 mm | 피해온도: 600°C<br>탄산화깊이: 7.15 mm |

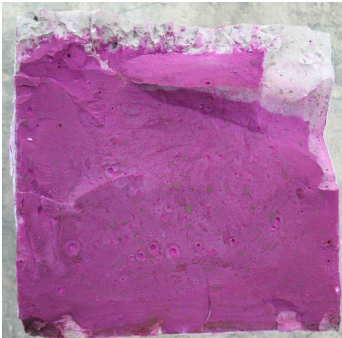
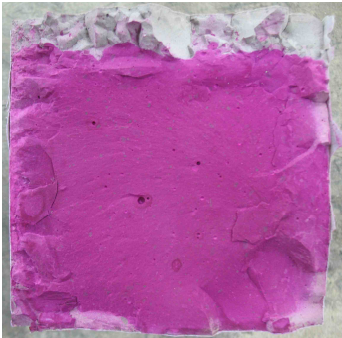
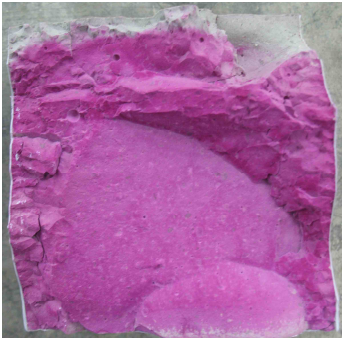
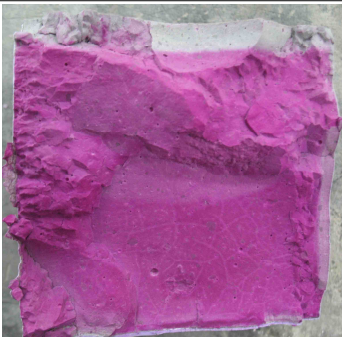
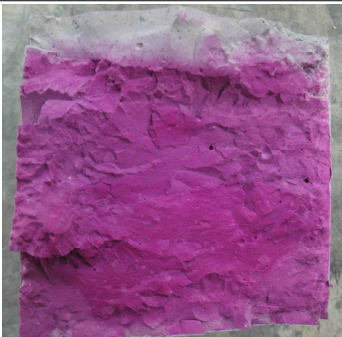
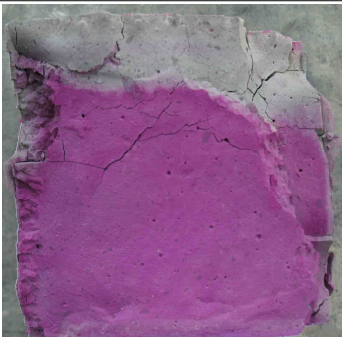
그림 3.5.3 중성화 챔버 25주 양생 샘플의 탄산화 피해

그림 3.5.3의 실험결과 300°C 노출 샘플의 경우 탄산화 깊이 유독 작게 나타났는데, 이는 직접적으로 뒷받침할만한 뚜렷한 증거는 없지만 앞 절에서 실시한 시멘트 경화체의 Dilatometer 실험결과에 의해 설명될 수 있다. 즉, 시멘트 경화체는 약 200°C까지는 팽창 거동을 일으키다가 이후 노출온도가 증가할수록 반대로 수축거동을 하게 되는데, 이 시점에서 일시적으로 공극의 크기가 200°C 노출 샘플 보다 작아질 수 있는 가능성이 충분히 있다.

400°C의 온도에 노출된 샘플에서는 탄산화 깊이가 증가하는 것으로 나타났는데, 이는 비록 전체 부피는 수축이 일어났지만, 300°C 노출 샘플과 비교하여 수화물의 붕괴가 훨씬 커짐에 따라 전체 공극의 크기는 증가하는 쪽으로 나타났기 때문에 기인한 것으로 판단된다. 500°C와 600°C 노출 샘플 역시 400°C 노출 샘플과 동일한 이유로 탄산화 깊이가 증가한 것으로 사료된다.

| 피해온도: 100°C<br>탄산화깊이: 10.08 mm | 피해온도: 200°C<br>탄산화깊이: 12.14 mm | 피해온도: 300°C<br>탄산화깊이: 8.17 mm |
| 피해온도: 400°C<br>탄산화깊이: 10.67 mm | 피해온도: 500°C<br>탄산화깊이: 14.79 mm | 피해온도: 600°C<br>탄산화깊이: 25.61 mm |

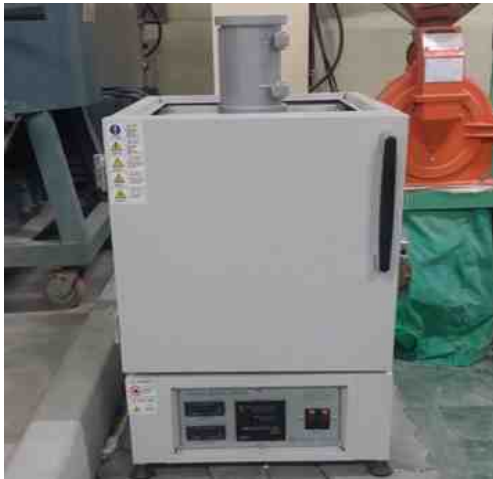
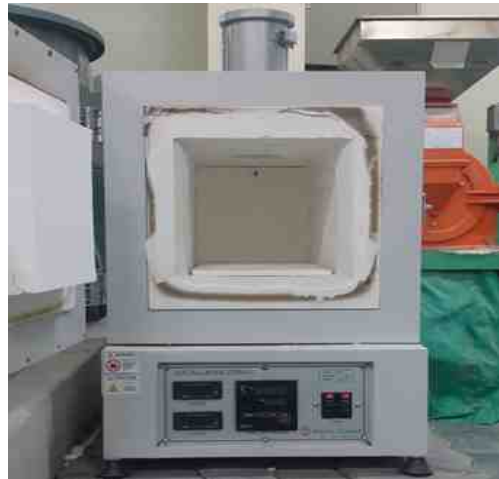
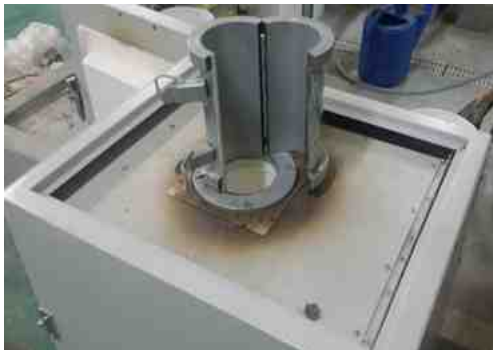
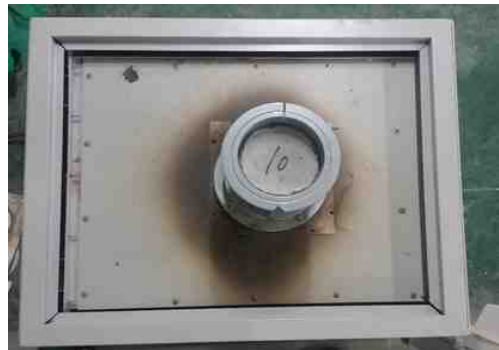
그림 3.6.3 슬라브 조건을 모사하기 위해 제작한 특수 가열로

그림 3.6.3은 본 실험을 진행하기 위해 특수 제작한 가열로의 모습을 나타낸 것이고, 그림 3.6.4는 실험을 진행하고 있는 모습을 나타낸 것이다. 가열로는 앞서 기술한 바와 같이 가열로 상부에 구멍 뚫고 그 위에 제작된 원주형 공시체를 올려놓은 후 강한 철재 몰드를 이용하여 원주형 공시체 외부를 결속시켰다. 실제로 화재에 노출된 슬라브의 경우 한 층 아래 바닥에서 발생한 화염이 슬라브의 밑면 바닥을 뜨겁게 달구면서 열팽창 및 수축압이 걸리는데, 본 실험에서는 이러한 상황을 모사한 것이다.

a. 문을 닫은 모습  
(정면)

b. 문 개방한 상태 모습  
(정면)

c. 강제 철재몰드가 설치된 모습  
(가열로 상부)

d. 원주형 공시체를 철재몰드로 결속시킨 모습  
(가열로 상부)

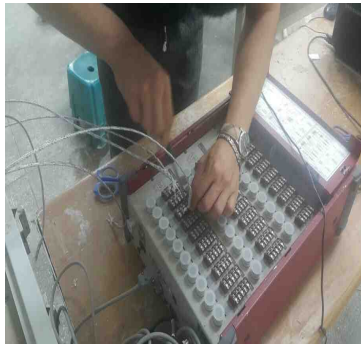
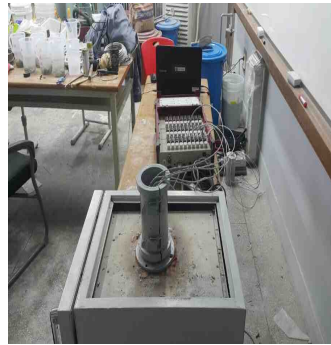
a. 데이터 로그 설치

b. 열전대 삽입

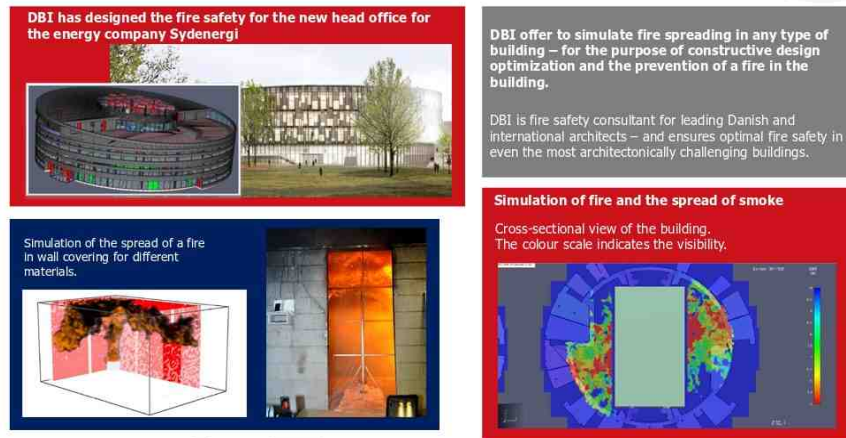
그림 5.5 잠재적 화재위험성 평가 시뮬레이션 (Harzard declarations)

DBI의 Fire investigation의 경험과 노하우는 인접관련 분야에서 활용하기도 하는데, 예를 들어 화재진압이 조기에 이루어지지 않았을 경우의 상황을 시뮬레이션으로 재현하여 잠재적 위험성을 평가하는 것이다.
