# 비내진상세를 가지는 철근콘크리트 골조의 파괴모드 및 연속지진에 대한 붕괴위험도 평가 기법 개발 최종보고서

2017. 09. 14.

주관연구기관 / (재)한국건설생활환경시험연구원

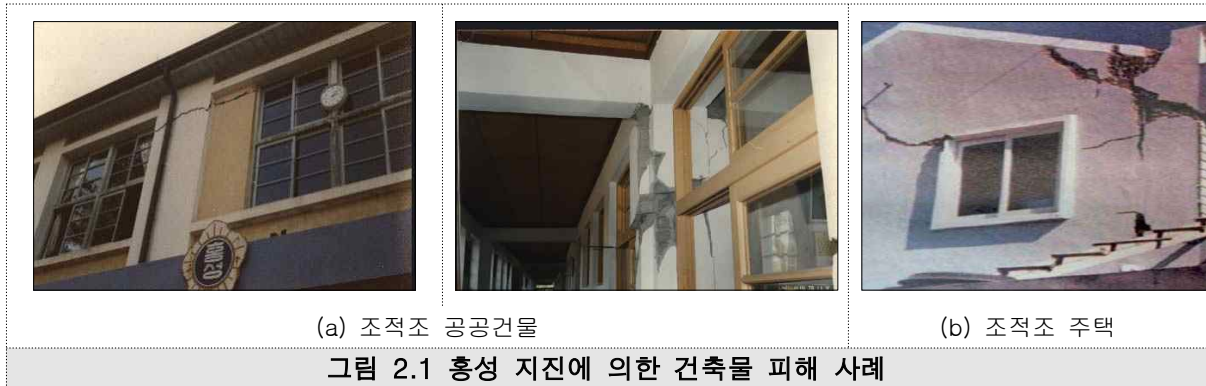
- 1978년 10월 7일 충청남도 홍성군 홍성읍에서 발생한 M5.0 규모의 지진
- 홍성군청을 중심으로 반경 500 m 내에 피해가 집중하여 발생하였으며, 건축물의 경우, 대부분 조적조의 주택, 학교, 공공건물에 피해 발생
  - 건축물 피해 : 13동 반파, 41동 부분파손, 1,000여동 균열 발생
  - 조적조, 농촌주택, 토담집에 피해 집중

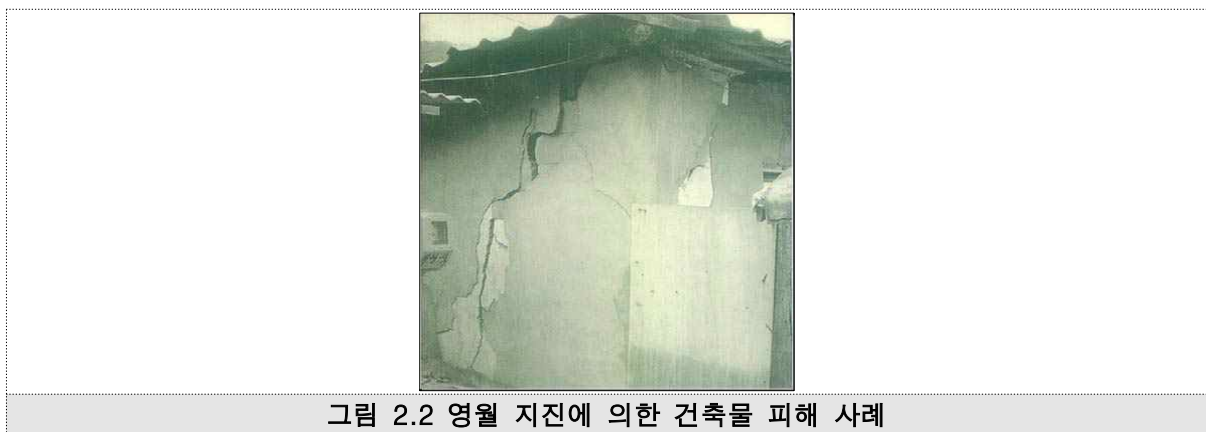
- 1996년 12월 13일 강원도 동쪽 약 20 km에서 발생한 M4.5 규모의 지진
- 조적벽체 균열, 철근콘크리트 골조와 조적벽체 경계면 균열, 마감재 균열 등의 피해 발생

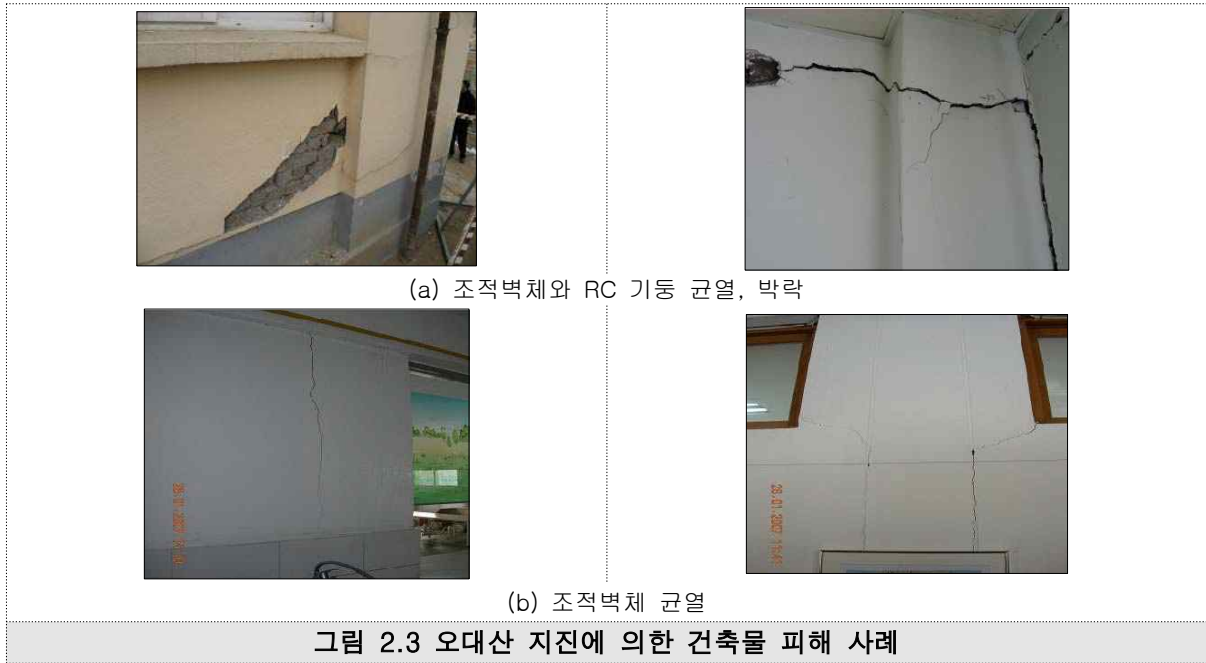
- 2007년 1월 20일 강원도 평창군 도암면-진부면 경계지역에서 발생한 M4.9 규모의 지진
- 노후 조적조 건축물의 벽체에 균열이 발생하였으며, 조적벽체와 지붕슬래브 간 분리 및 기와탈락, 유리창 파손 등의 피해 발생

- 건축물 피해 : 벽체 균열이 대부분이며, 주로 조적 이음 부위에서 발생

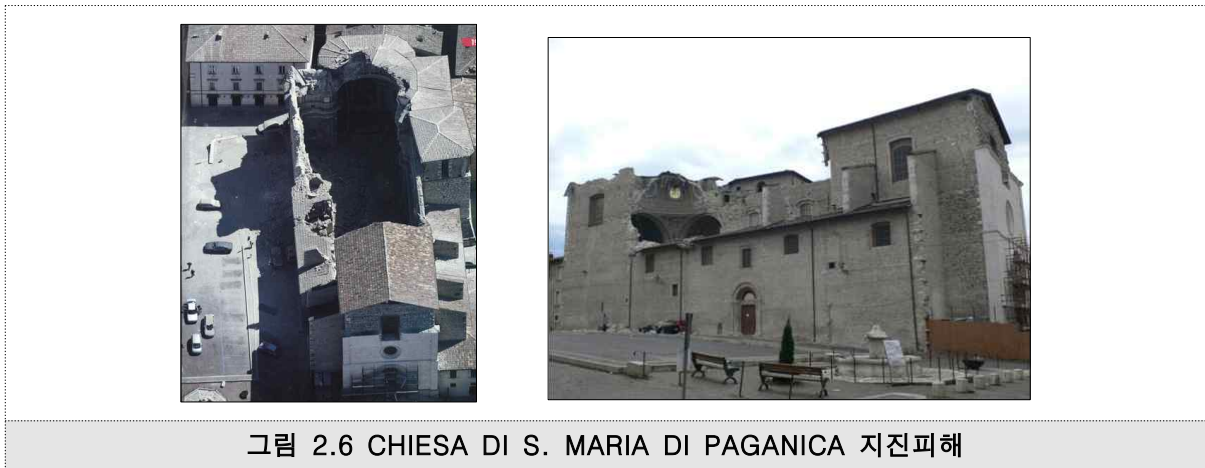
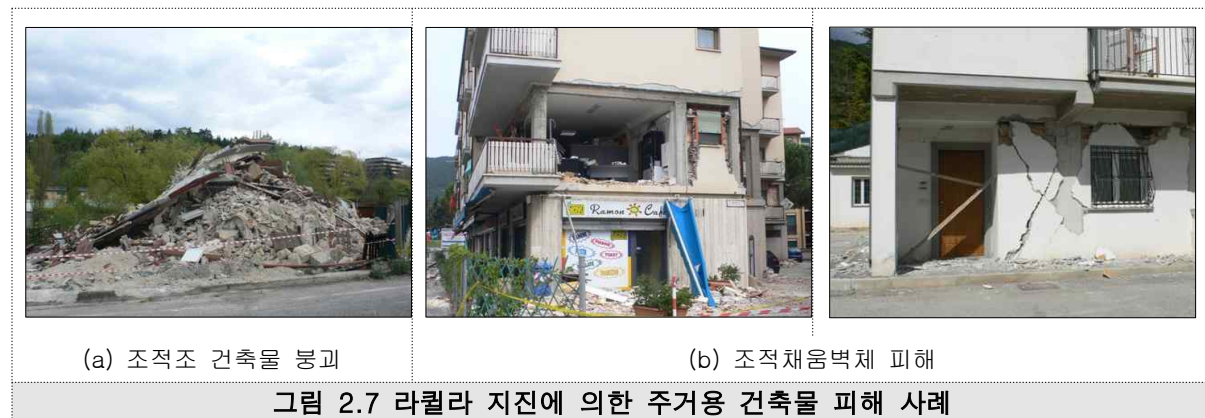
- 2009년 4월 6일 이탈리아 라퀼라에서 발생한 M6.3 규모의 지진
  - 250여회 이상 여진이 발생하였으며, 이로 인한 추가 피해발생
- (피해현황) 인명피해 39,648명(사망 297명, 이재민 39,351명) 및 건물피해 1만여 동
- 조적조 또는 노후화된 중·저층 철근콘크리트 주거 건축물 및 문화재 건축물에 피해 집중
  - 문화재 건축물 : 대다수가 비보강 조적조로 건축물 붕괴, 지붕 및 벽체 등 주요 구조부에 손상 발생
  - 주거 건축물 : 대부분의 주거 건축물이 비보강 조적조 및 철근콘크리트조로 비보강 조적벽체의 사인장 균열발생, 구조체 탈락 및 건축물 붕괴 등의 피해 발생

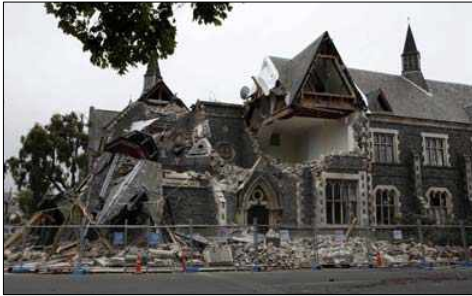
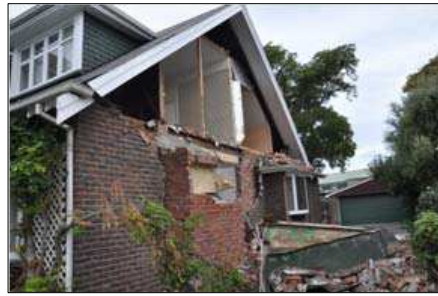
그림 2.8 크라이스트처치 지진에 의한 조적조 건축물 피해 사례

- 2011년 2월 21일 뉴질랜드 크라이스트처치에서 발생한 M6.3 규모의 지진
- 저층 건축물의 경우, 조적조 건축물(문화재 건축물, 주택 등)에서 큰 피해 발생
  - 문화재 건축물 : 전파 혹은 대파의 큰 피해 발생
  - 주택 : 조적벽체의 면외방향 파괴 발생, 면내방향의 경우, 조적벽체에 큰 피해가 발생하였음에도 목조 혹은 철골조 프레임의 영향으로 붕괴는 거의 발생하지 않음

(a) 조적조 문화재

(b) 조적조 주택

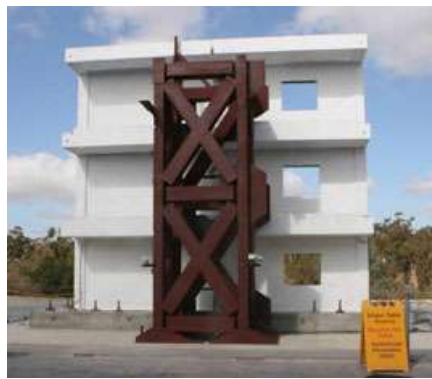
그림 2.11 시험체 형상

- 실제 구조물의 2/3 크기의 3층 2경간 시험체를 대상으로 하여 조적채움벽 유무를 변수로 진동대 실험 실시한 결과, 시험체는 최종적으로 취성파괴 되었으나, 설계 수준의 지진동에 대하여 만족할 만한 성능을 보임(A. Stavridis et al, 2011)
  - 설계하중 수준의 지진에 대하여 경미한 균열이 발생하였으며, 설계 최대하중 보다 43% 큰 지진에 대하여 RC 기둥에 심각한 전단균열이 발생함

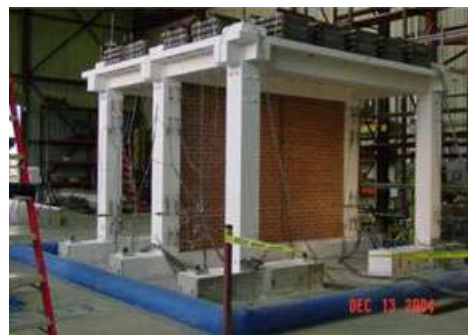
그림 2.12 시험체 형상

- 1층 1×2경간 시험체에 대한 진동대 실험 결과, 조적채움벽은 시험체 전체의 강도 및 연성에 중요한 역할을 하는 것으로 나타남(A. Hashemi et al, 2006)
  - (전체 거동) 조적채움벽에 의하여 골조의 강성 증가(3.8), 고유주기 감소(50%), 감쇠정수 증가(4, 5~12%), 흡수에너지 증가
  - (국부 거동) 조적채움벽은 인접 부재에 입력되는 하중의 크기를 증가시킴(조적채움벽은 다이아프램과 collector 부재에 입력되는 하중을 30% 증가시킴)으로써 서로 다른 부재간의 하중 경로와 분포를 변화시킴

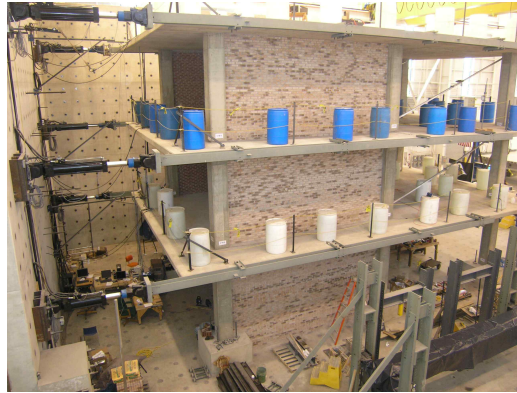
그림 2.13 시험체 형상

- 조적채움벽에 의하여 강도(100%) 및 강성(500%) 증가
- 변형능력은 감소(50%)하지만 층간변형각 1.5% 까지 높은 내하력을 유지하는 것으로 나타남.

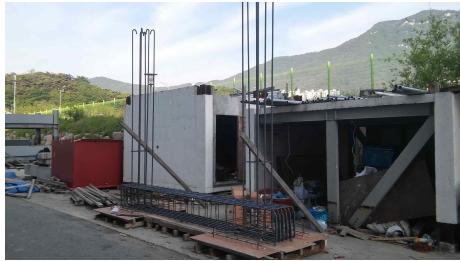
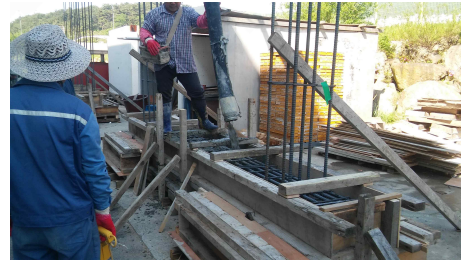
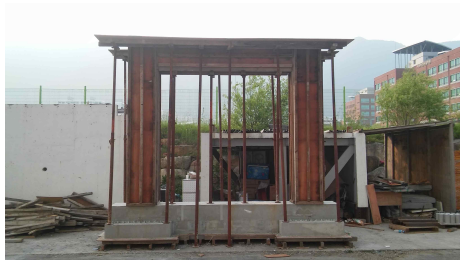
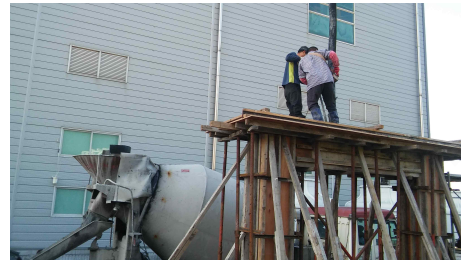
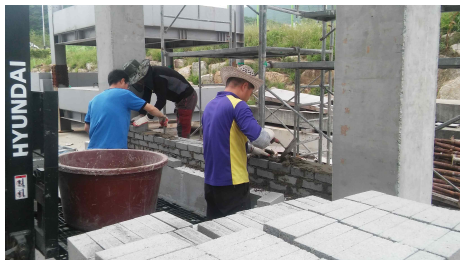
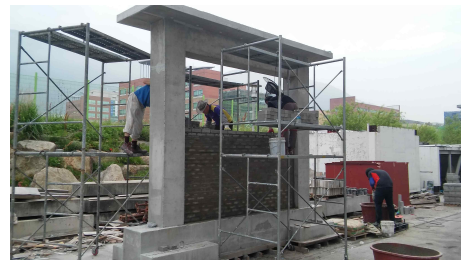
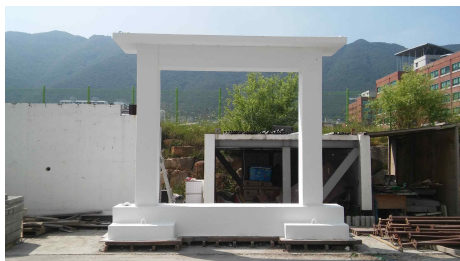
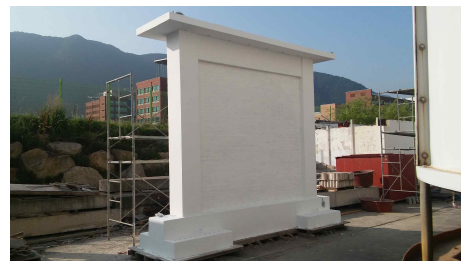
그림 3.2 시험체 제작 과정

- 시험체 골조는 설계기준강도 21MPa의 콘크리트와 SD400 ( $f_y = 400 \text{ MPa}$ )의 철근을 사용하여 제작하였으며, 콘크리트 및 철근의 재료시험 결과는 표 3.4 및 표 3.5와 같음
  - 콘크리트는 ① 기초 보, ② 기둥과 상부 보 및 슬래브의 두 번으로 나눠서 수직 타설하며, 진동다짐기 및 강봉으로 충분히 다진 후 습윤양생 실시
- 조적채움벽 부분의 모르타르는 현장배합을 원칙으로 하며, 일일 쌓기 높이에 맞춰 2일에 나누어 조적공사 실시(그림 3.2 참조)

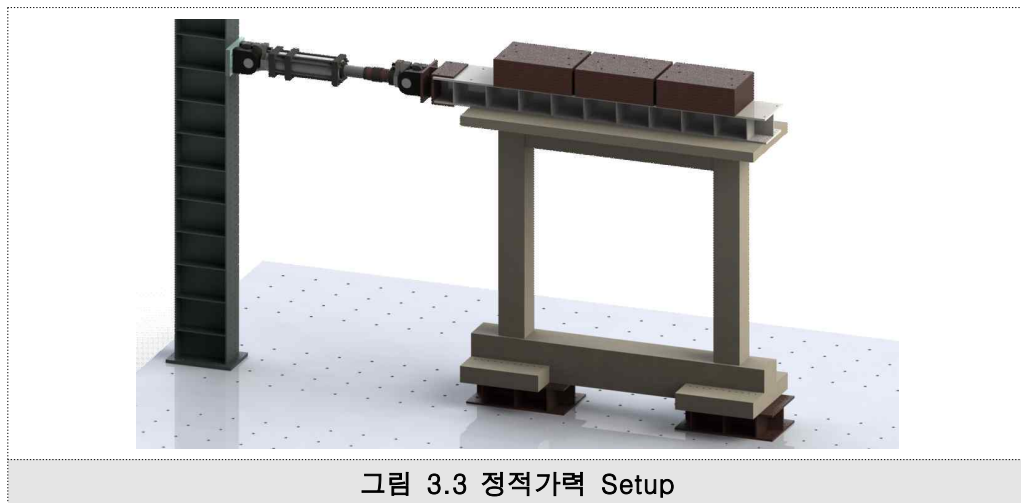
- 그림 3.3과 같이 1,000kN 액츄에이터를 이용하여 액츄에이터 중심위치에서의 변위제어에 의한 반복 가력 실시
  - 그림 3.4의 가력이력에 따라 0.2%, 0.5%, 1.0%, 1.5%, 2.0%, 3.0%의 주진폭별 3회 반복 가력

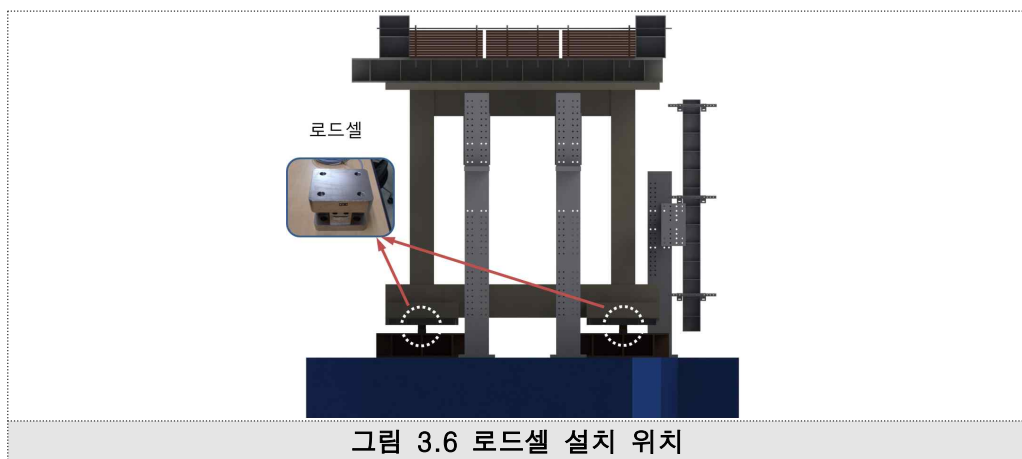
- ☐ 정적실험의 경우, 하중은 액추에이터 내장 로드셀로 측정
- ☐ 동적실험의 경우, 하중은 시험체 기둥 하부에 4개의 로드셀을 설치(그림 3.6)하여 직접 측정하며, 가속도는 보 단면중심, 기둥 중앙부 및 하부의 세 곳에 가속도계를 설치(그림 3.7)하여 측정

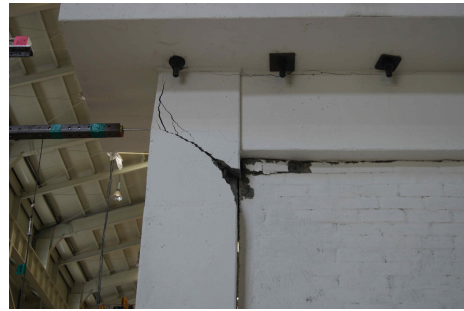
그림 3.12 RCMW 시험체의 최종 파괴 형상

- 표 3.7 및 그림 3.11은 가력 스텝에 따른 시험체 손상발생 현황을, 그림 3.12는 시험체 최종 파괴 형상을 나타냄
- 가력에 의한 수평하중이 증가함에 따라 시험체에는 기둥 위험단면 위치에 휨균열 및 조적벽체에 슬라이딩 균열이 가장 먼저 발생하였으며, 다음으로 보 위험단면에 휨균열과 접합부 패널에 전단균열이 발생하였으며, 4스텝 2사이클 가력시 좌측 기둥 접합부 패널에서 기둥 상부까지 연결되어 발생한 전단균열의 폭이 크게 벌어지고 콘크리트가 탈락하여 철근이 드러남(그림 3.12 참조)에 따라 시험체의 내력이 최대내력의 약 40% 정도로 저하되면서 시험체가 최종적으로 파괴됨

(c) 좌측 기둥 접합부 (관찰면 뒷면)
