# Global Report

## M 6.4 및 M 7.1 Ridgecrest, CA 지진 예비 가상 보고서

<원문제목> M 6.4 and M 7.1 Ridgecrest CA Earthquakes PRELIMINARY VIRTUAL RECONNAISSANCE REPORT

<원문출처> Pacific Earthquake Engineering Research Center

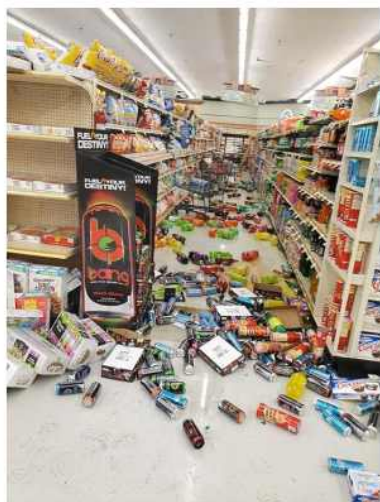
그림 11. 규모 6.4 지진 이후 캘리포니아 주 리지 크레스트에 있는 주 브라더스 시장의 선반에서 떨어진 물건 (출처 : CNN, 2019)

두 번의 지진 동안 많은 고정되지 않은 물체가 선반에서 떨어졌다(그림 11 ~ 13). 편의점 내부의 통로에는 깨진 주류 병과 음식물이 가득 찼다. 선반에서, 천장 타일 / 격자, 콘크리트, 유리 및 벽돌 정면 등의 붕괴와 같은 비구조적 구성 요소에 대한 가벼운 손상이 있었다. (그림 14 및 15). 다음 장에서 다루는 주거용 건축물과 마찬가지로 여러 가지 상업용 조적구조가 다양한 손상을 입었다 (그림 16).

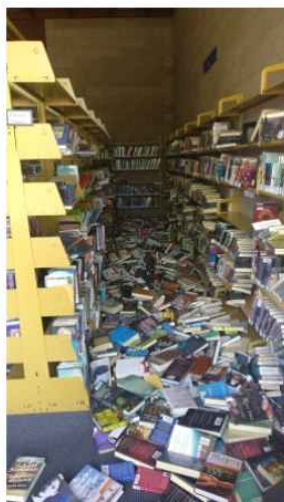
그림 12. 규모 6.4 지진 이후 Ridgecrest에 있는 Kern 카운티 도서관의 바닥 (제공 : Richard Wagner, 출처 : KTLA, 2019)

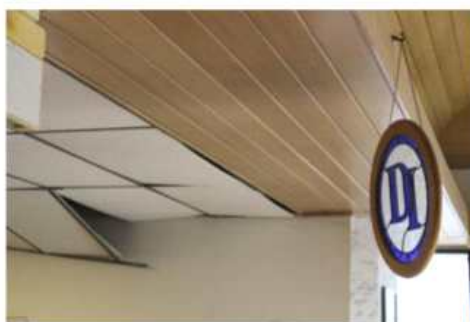
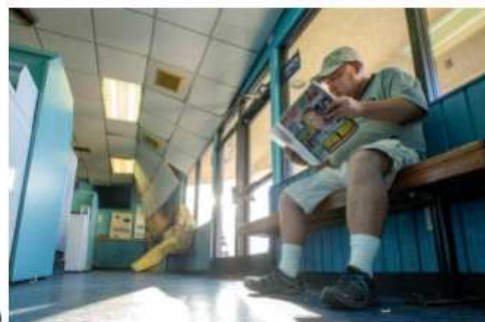
그림 14. (a) 규모 6.4 지진 (Jessica Watson, AP) 중 손상된 독립 신문 사무실 천정; (b) 규모 6.4 지진 이후 Ridgecrest에있는 세탁실에서 탈락된 천정 부분적 파괴 (Photo by Terry Pierson, The Press-Enterprise / SCNG)

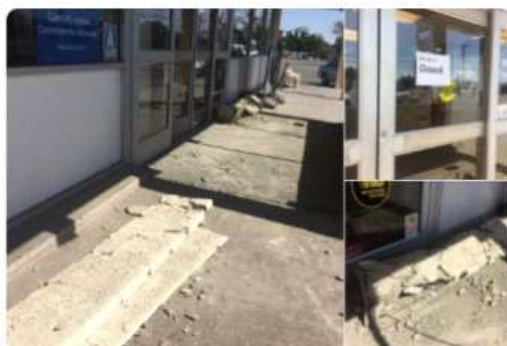
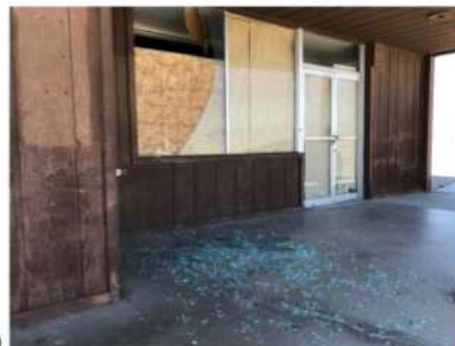
그림 15. (a) North Ridgecrest에있는 건물의 파손된 콘크리트 패널 (출처 : Karen Hua via Twitter); (b) 규모 6.4 지진으로 인한 리테일 건물의 유리 외관 파손 (출처 : AP)

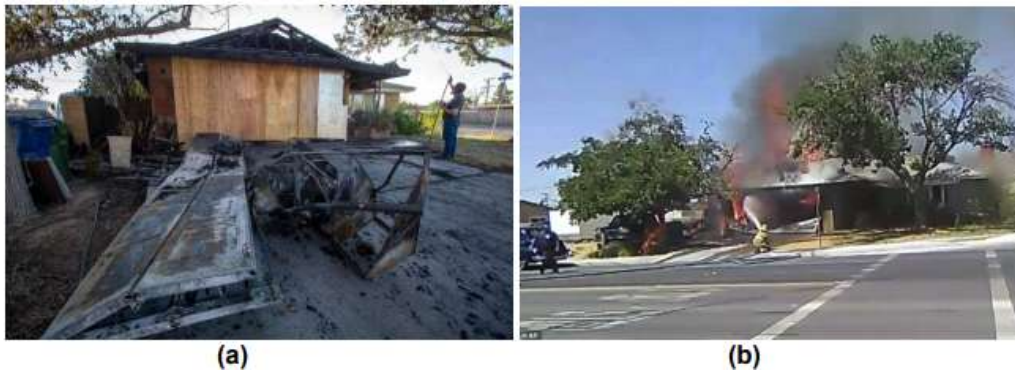
그림 17. 규모 6.4 지진 이후 Ridgecrest에서 두 채의 집이 화재를 입었다.  
(San Bernardino Sun, 2019, AP News, 2019)

Ridgecrest의 주거용 주택 2개 이상이 규모 6.4 지진 발생 후 화재가 났다. Sunland Street과 East California Avenue의 모퉁이에 있는 한 집에는 차고가 있고 주요 지붕의 일부가 불에 탔다(그림 17a). 또 다른 집은 규모 6.4 지진 이후에 크게 파손되었다(그림 17b). 그림 18a는 부서진 굴뚝과 석조 벽에서 떨어지는 벽돌을 보여주고 있다. 집은 외벽에 대각선과 수직 균열로 손상되었다(그림 18b). 굴뚝이 파손되었거나 벽이 손상된 다른 건물이 그림 19 ~ 24에 나와 있다. 보강하지 않은 많은 석조 굴뚝의 파손이 관찰되었다. 규모 7.1 이후 Trona에서 상당한 피해를 보았다. 목재 골조 주택에 대한 일반적인 손상이 나타났다. 그림 22에서 214W Ridgecrest Blvd Ridgecrest, CA 93555의 "My Enchanted Cottage"라는 식당의 손상은 그림 25에 나와 있다.

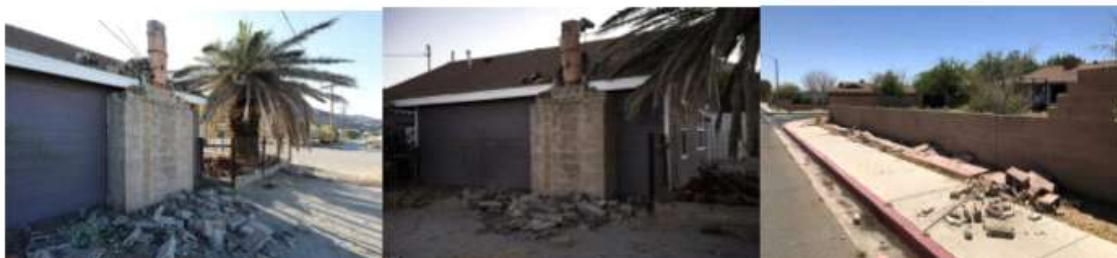
(a) 굴뚝과 석조 벽의 상단 부분 붕괴

그림 18. 석조 구조물의 손상 (출처 : (a) Reuters, 2019, (b) Yahoo, 2019, (c) meegaagency, Instagram, 2019)

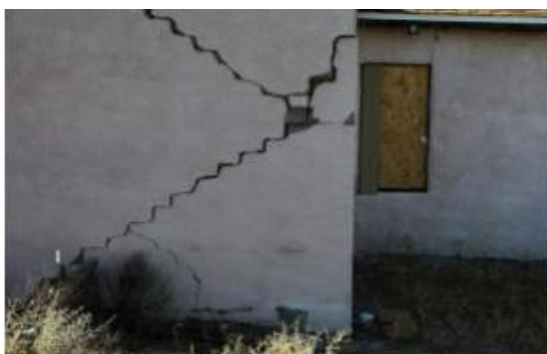
(b) 외부 벽의 균열

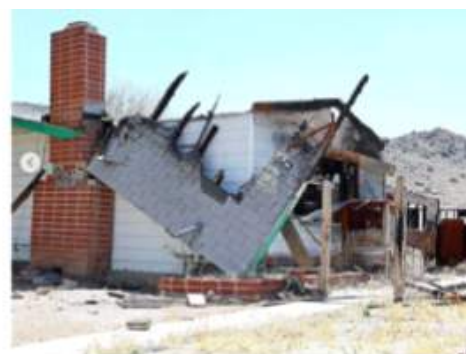
(c) 규모 7.1 지진 이후 화재로 인한 피해

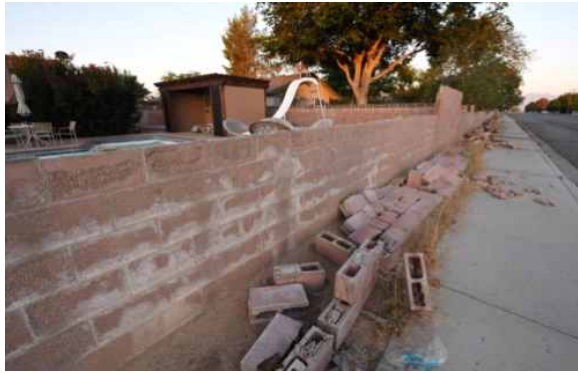
그림 19. 규모 7.1 지진 (CNN, 2019)에 따라 리지 크레스트에서 부분적으로 파괴된 콘크리트 블록 벽

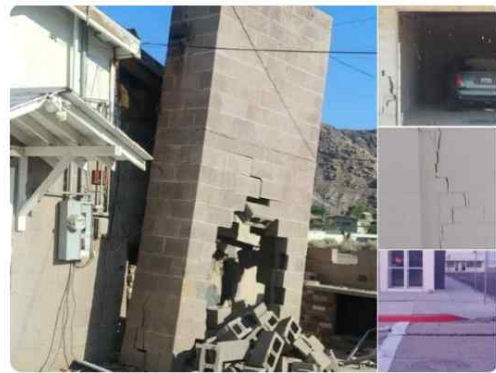
그림 20. M 7.1 지진 후 Trona의 석조 건물 손상 (출처 : Twitter를 통한 Eytan Wallace) (중략)

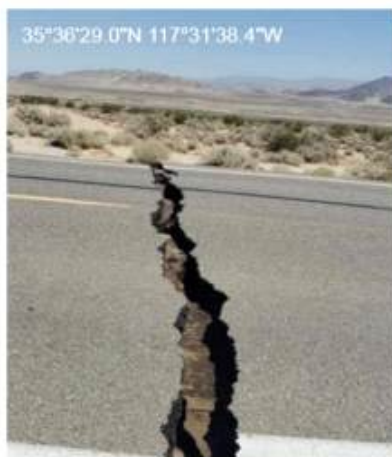
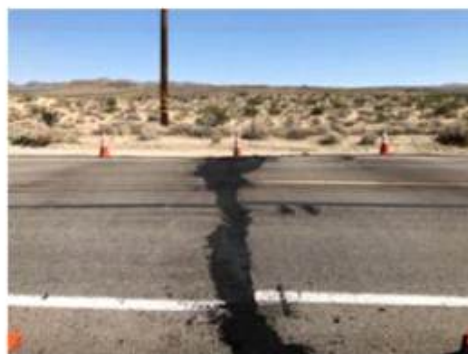
그림 42. 규모 6.4 Ridgecrest에 따른 지반 손상 Trona road39에서 폭 305 mm의 폭이 넓은 곳 (b) Caltrans 구역 9 유지 보수 대원이 Trona 근처의 SR 178을 따라 균열을 수리 (출처 : Caltrans District 8 Twitter page 40 ), (c)지면 분리와 오프셋 (Emily Guerin41에 의한 사진). 모든 이미지는 VERT 보고서 부록 B에 보고

규모 6.4 지진으로 인해 지질학적 손상이 표면 결함 파열, 지반 분리 및 지반 균열의 형태로 발생했다. 국도 178 번 남쪽의 Trona Road 약 2.5 마일 (부록 B에 포함 된 VERT 보고서 참조)에 걸쳐 약 12 "(305mm) 폭의 균열이 형성되었다. Trona Road에서 약 2 마일 떨어진 State Route 178을 가로 질러 다른 큰 균열이 형성되었다. Caltrans District 8 트위터 페이지에서 State Route 178의 다른 균열이 보고되었다. 동일한 출처에 따르면 이러한 균열은 지진발생 후 1 시간 이내에 Caltrans 지구 9 유지 보수 대원에 의해 수리되었다. USnews에 따르면, 캘리포니아 고속도로 순찰 고가도 및 지하도가 손상되지 않았으며 이 균열은 주로 카운티 도로에서 발생했다고 발표했다. 지진 후에 Ridgecrest 근처에서 몇 차례의 결함 파열과 바닥 균열이 보고되었다. 위성 영상은 M 6.4 Ridgecrest 지진 후 좌 측방 단층 파열을 보여준다.

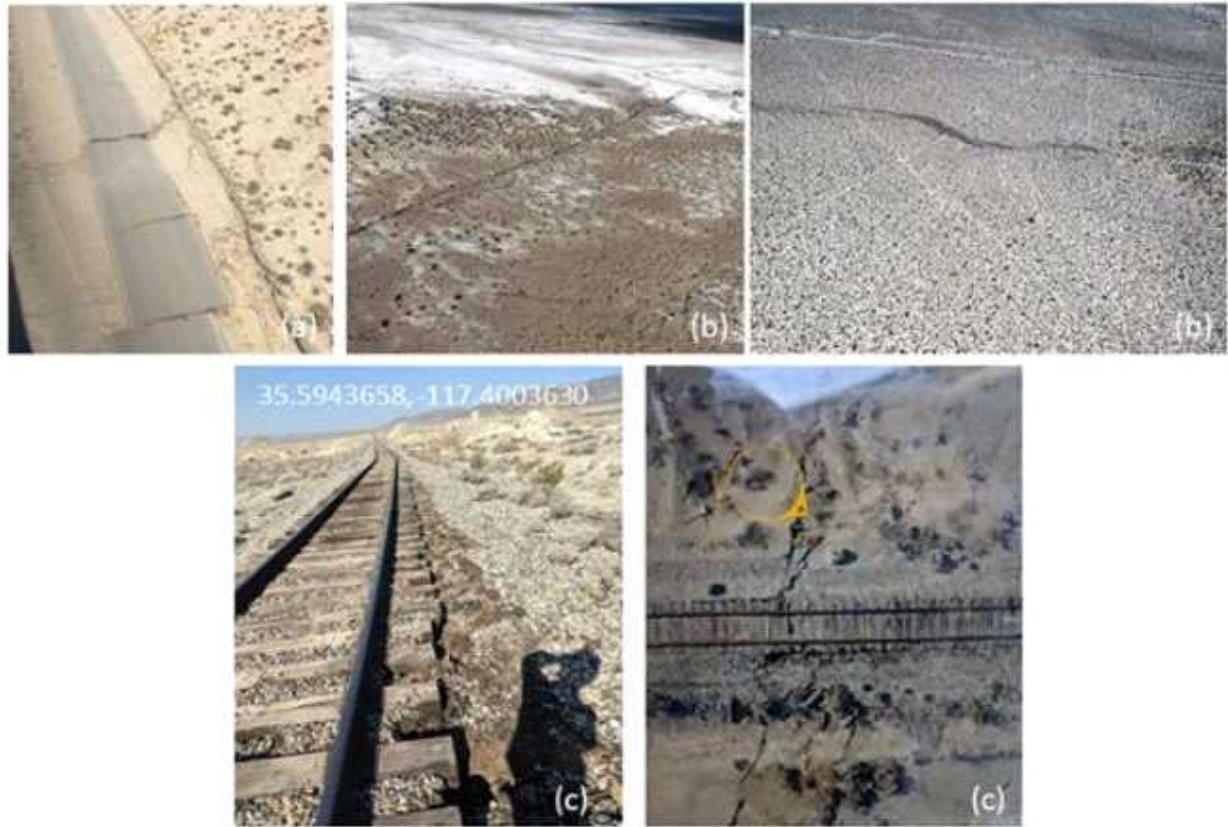
그림 46. (a) 차이나레이크 NWAS 기지에서 1.83m (1.83m)의 우측 가로 (RL)와 3 피트 (0.91m)의 수직 오프셋, (b) 노스 웨스트 트렌드 고장 파열 중국 호수 NWAS 기지의 오른쪽 - 외측 오프셋 6 피트 (1.83 m) 측정, 그리고 (c) RL 오프셋의 3 피트 (0.91 m)에 가까운 결함 파열로 인한 구부러진 철도 트랙.

규모 7.1 지진은 표면 결함 파열 (예 : 오프셋, 지반 균열 등), 암벽 현상 및 액화로 인한 파손 (예 : 측면 퍼짐)의 형태로 지반학적 손상을 일으켰다. 북서부 동향 고장 파열은 차이나레이크 NWAS 기지 47에서 오른쪽 측면 오프셋의 최대 6 피트 (1.83 m)까지 측정되었다. 약 6.5 피트 (1.98 m)의 오른쪽 횡

방향 오프셋과 약 3 피트 (0.91 m)의 수직 오프셋이 보고되었다 48. State Route 178을 가로질러 한 표면 파열로 인해 북서부 경향상의 복합 결함인 사진 49과 VERT 보고서 부록 B의 문제가 발생했다. 3 피트 (0.91 m)의 오른쪽 측면 오프셋이 보고되었다.
