## UAV를 이용한 시설물 검사: 대학에서의 사례 연구

# UAV를 이용한 시설물 검사 : University of Georgia 캠퍼스 사례 연구

<원문제목> Facility inspection using UAVs: a case study in the University of Georgia campus

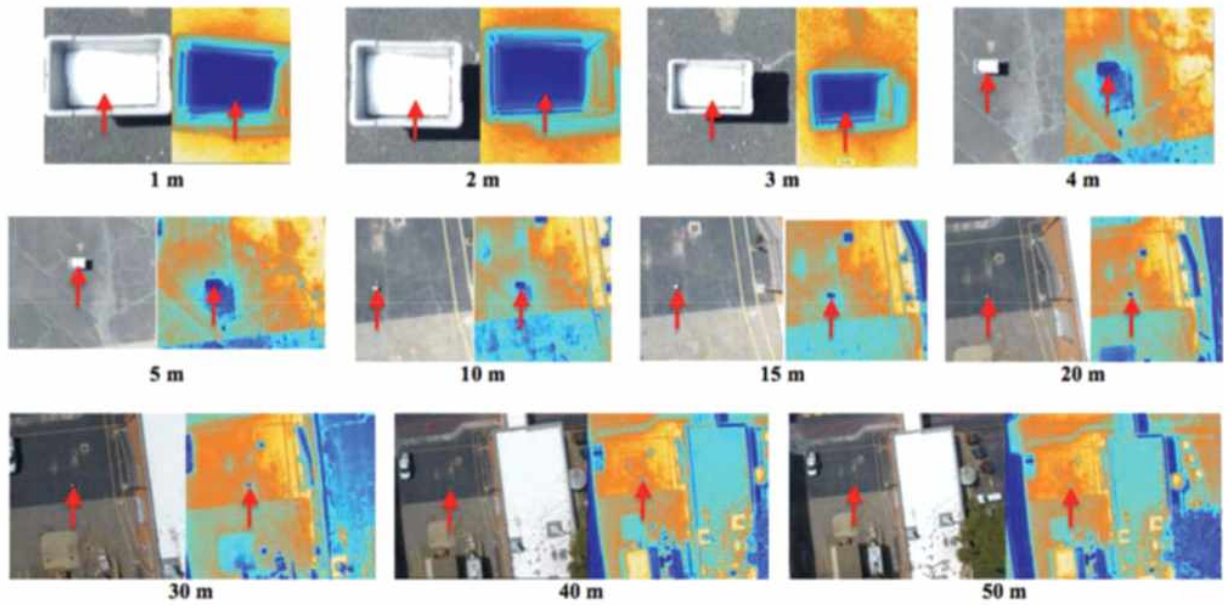
이장에서 정의된 이미지 처리 방법의 성능을 평가하기 위한 테스트가 수행되었다. 실내 온도가 31 ° C 인 따뜻한 날에는 ~ 0.56 ° C에서 측정한 얼음이 담긴 물통을 뜨거운 콘크리트 표면 (~ 48 ° C에서 측정)에 배치하고 UAV 프로토 타입에는 열 카메라, 양동이 위로 흘러 나와 높이 50 미터까지 직접 올라간다. 1, 2, 3, 4, 5, 10, 15, 20, 30, 40, 50 미터의 높이에서 자연색과 열 화상을 촬영했다 (그림 4). 비행 중에는 UAV 모바일 응용 프로그램 창에서 높이 정보를 얻었다. 열화상 이미지는 위의 장에서 설명한대로 MATLAB 알고리즘에 입력되었다. 물체는 0.12 m<sup>2</sup>의 면적으로 열화상 카메라로 최대 50 미터로 확인되었다. 그림 5의 그래프 결과를 통해 열적으로 고유한 유지 보수 영역을 최대 20 미터까지 감지 할 수 있으며 오류는 25 % 미만이다. 20m 이상은 물 손상의 열 강도와 얼음 통 (이 예에서는 감지하기가 점점 어려워지기 때문에) 오류가 현저히 증가하게 된다. 이것은 주변 온도와 주위의 열에 의해 얼음이 흐려지는 열 프로필에 기인한다.

그림 4. 얼음 통 테스트 결과 자연스러운 색상과 열상을 촬영하여 높이가 높아질 때 그 차이를 보여주었다. 각 이미지의 화살표는 얼음 통을 가리킨다. 열 화상의 가장 차가운 물체는 파란색이며 가장 따뜻한 물체는 주황색이다.
