# 초고해상(2MHz급 이상)의 소나 개발을 통한 수중구조물 무인 안전진단 시스템 개발 최종보고서

주관연구기관 / (주)다음기술단  
공동연구기관 / 세종대학교 산학협력단

국 토 교 통 부  
국토교통과학기술진흥원

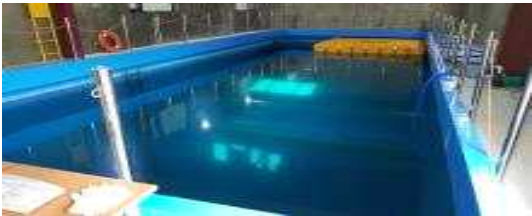
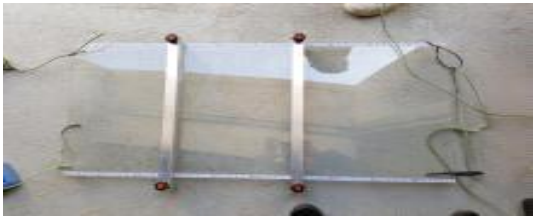
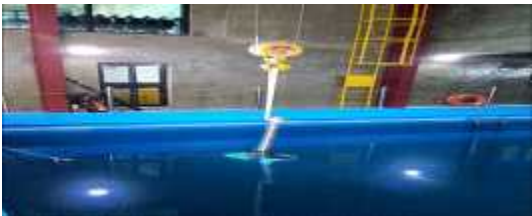
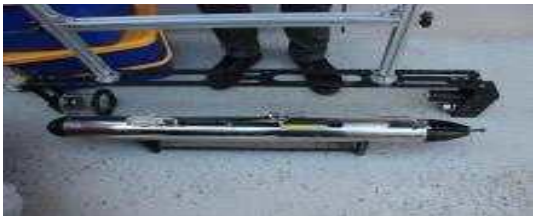
그림 3.1.1 실험진행 (보트 예인식)

실내 수조 전경

시편

멀티에코사운더

사이드 스캔 소나

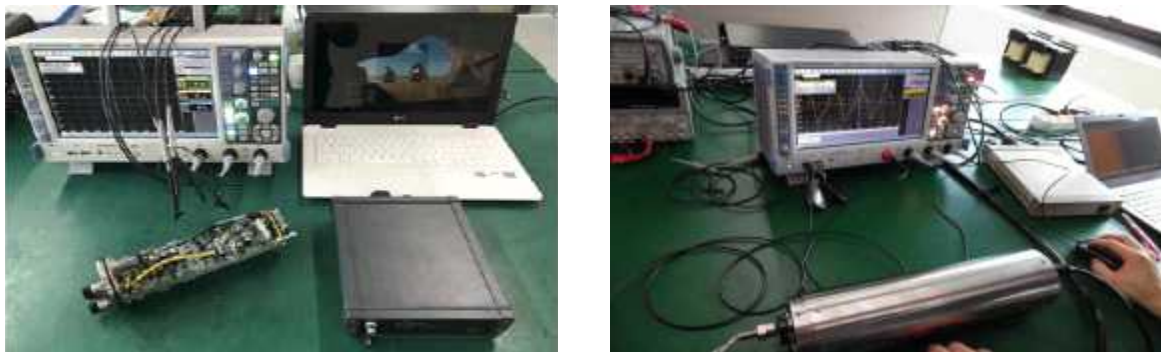
그림 3.1.10 시험 시스템

아래의 그림과 같이 Interface unit, 2MHz Towfish, 신호처리장치와 검교정된 오실로스코프를 설치한다.

- 운용 S/W를 실행하여 2MHz SSS를 실행한다.
- 오실로스코프를 이용하여 Towfish의 트랜스듀서 커넥터의 출력 Pin의 신호를 측정한다.
- 오실로스코프를 이용하여 출력된 신호의 주파수를 분석한다.
  - ※ 2MHz 주파수의 주기는 500ns이므로, 수동으로 출력된 신호의 Peak에서 Peak까지의 시간 측정 및 오실로스코프의 주파수 기능을 사용하여 분석한다.

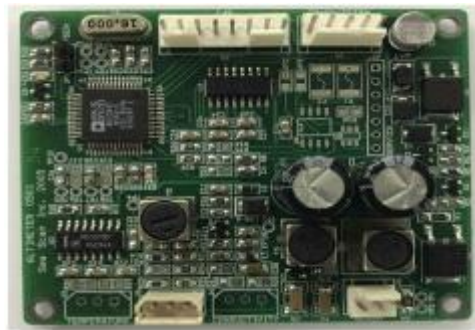
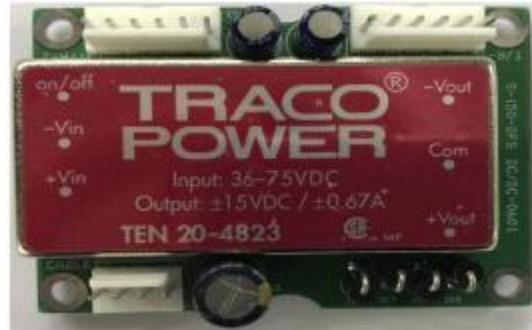
그림 3.1.12 Towfish 보드

TRCV 보드

압력, 고도계 보드

전원 보드

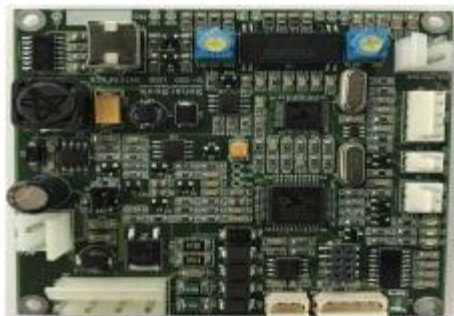
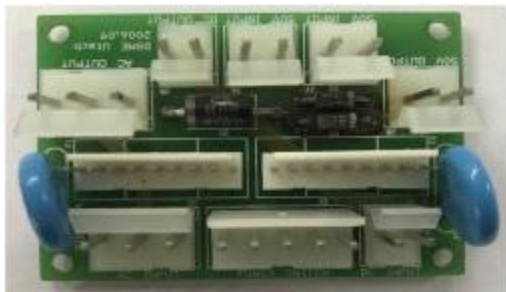
인터페이스 보드

전원보드

전원 분배 보드

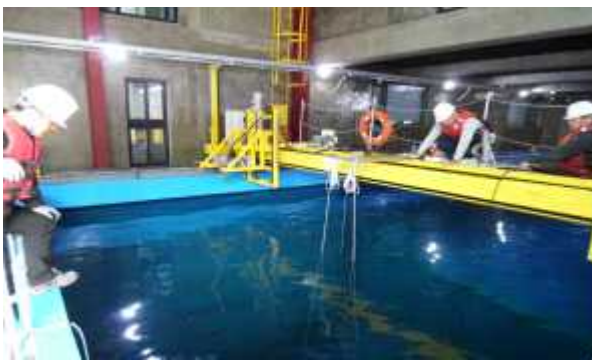
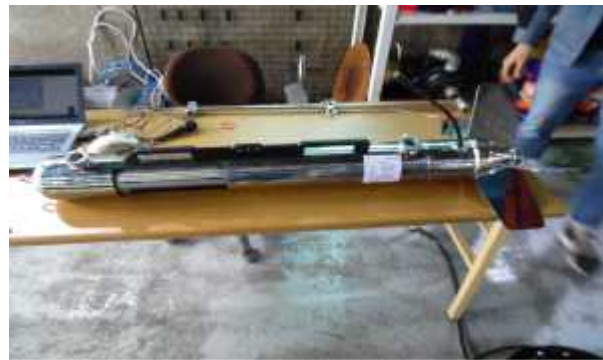
그림 3.1.17 실내테스트

실내 수조 벽면에 설치한 시편의 간격 (1cm, 3cm, 5cm, 10cm)을 조정하여 2MHz급 초고해상 사이드스캔 소나의 분해능을 확인하였다.

실내 수조-1 (수직인양)

2MHz급 초고해상 사이드스캔 소나

가이드를 통한 수직 인양

사이드스캔 소나 수직인양장치

개발된 ‘고해상도 소나전용 스마트 전동 프레임’의 현장적용 및 검증 과정에서 제어속도 (0.1m/sec 이상)를 확인하기 위하여 항만시설물 일정 부근의 소나 초음파 영상 데이터를 취득하였다. 수직 인양 속도 측정은 실내 및 현장에서 각각 10회 실시하였으며, 실내 및 현장에서 각각 평균 0.101m/sec, 0.103m/sec의 인양속도가 나왔다. 수중 구조물의 다양한 손상 및 유형을 파악하기 위해 제작한 시편의 스캔결과 1cm간격이 명확히 측정된 것을 확인할 수 있었으며, 0.1m/sec 이상의 수직인양 속도가 확보되는 것을 본 실험을 통해 확인하였다.

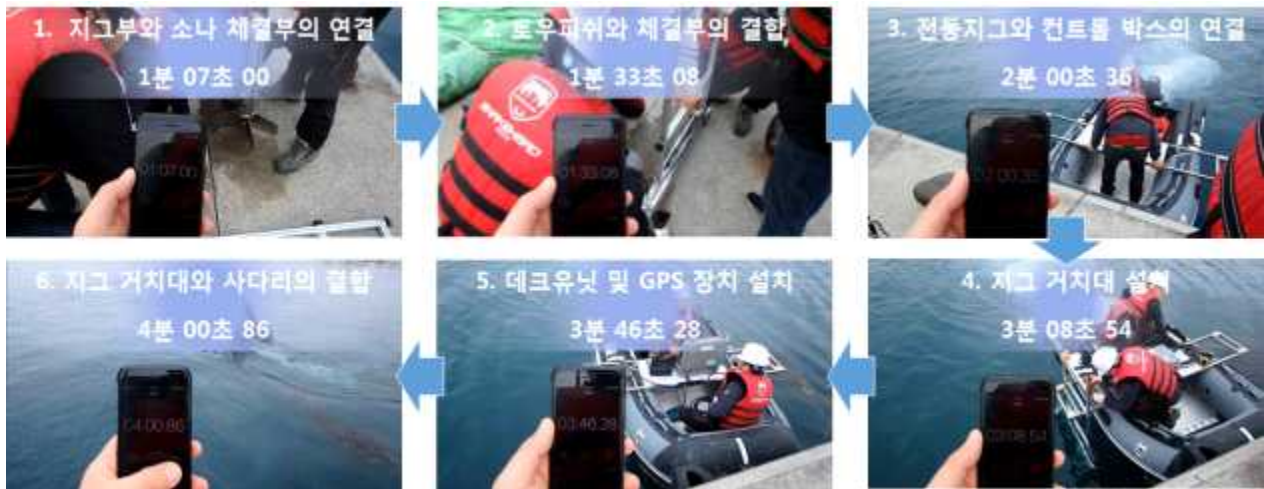
그림 3.1.17 소나설치 소요시간

수중조사를 하기 전 기 진단자료, 준공도서 분석, 데크유닛 거치대, 수중 케이블 등과 같은 장비를 준비하여, 순서에 맞도록 장비결합을 실시해야 한다. 인원은 3~4명이 적당하며 높은 파고와 풍량이 있을 시 품질 저하뿐만 아니라 안전사고 우려로 인해 파고는 0.5m 이하의 조건에서 실시하는 것을 원칙으로 한다.

2MHz급 초고해상 사이드스캔소나 운용을 위한 준비단계에서 총 소요시간은 ‘4분 00초 86’으로 나타났으며, 소나의 수중 초음파를 이용하여 수중 교각의 상태를 조사할 수 있다.

수중조사 실시 전에 기 진단자료, 준공도서 분석 등을 충분히 분석하고, 현장에서는 데크유닛 거치대, 수중 케이블 등과 같은 장비를 준비하여, 순서에 맞도록 장비결합을 실시해야 한다. 인원은 3~4명이 적당하며 높은 파고와 풍량이 있을 시 품질 저하뿐만 아니라 안전사고 우려가 있으므로 파고는 0.5m 이하의 조건에서 실시하는 것을 원칙으로 한다. 2MHz급 초고해상 사이드스캔소나 운용을 위한 준비단계에서 총 소요시간은 '4분 00초 86'으로 나타났으며, 소나의 수중 초음파를 이용하여 수중 교각의 상태를 조사하여 초음파 영상에서 손상이 의심되는 부분이 발견될 경우에는 2차적으로 잠수부가 투입되어 상세조사를 실시한다.

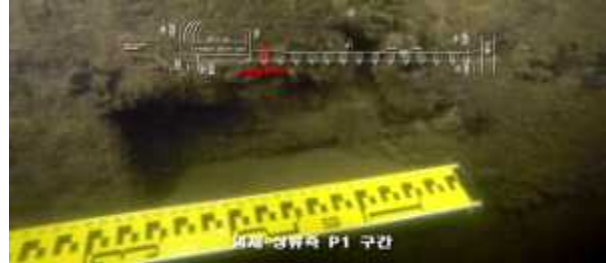
침식(A=0.3m × 0.2m, T=100mm)

수중 구조물에 소나 수중점검 시스템을 적용하여 각각의 손상유형(세굴, 단면결손, 재료 분리, 철근노출 등)에 대한 잠수부 영상 자료와 소나를 이용하여 획득된 수중 영상 자료를 비교한 결과, 수중 구조물의 다양한 손상 유형과 크기 및 위치를 확인 할 수 있었다.

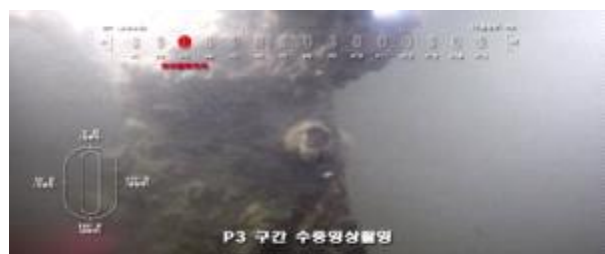
강판탈락 및 채움콘크리트 유실

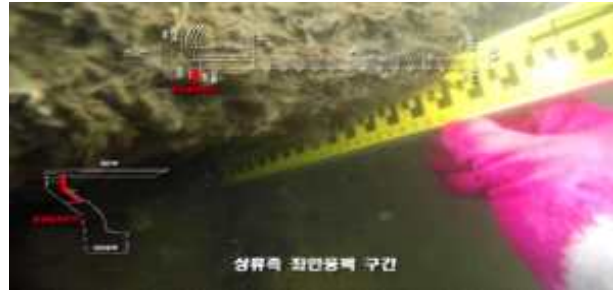
침식 및 철근노출(A=2.0m × 0.7m, T=300mm)

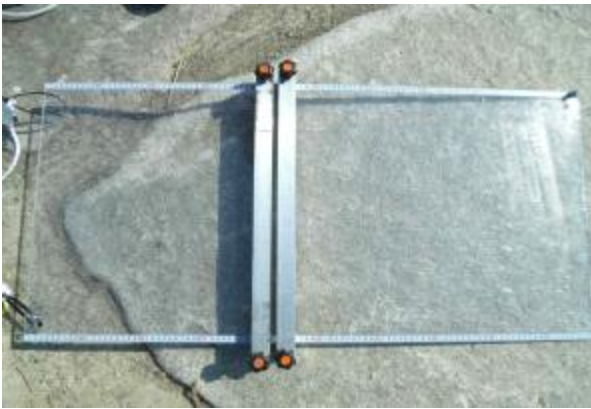
그림 3.1.23 분해능 및 오차율 판별시편

현장실험을 통하여 소나로 수집되는 데이터의 분해능(1cm 이상) 및 손상 오차율(5% 이내)을 확인하였다. 본 시험은 ‘한국조선해양기자재연구원’에 의뢰하여 현장시험을 실시하였다.

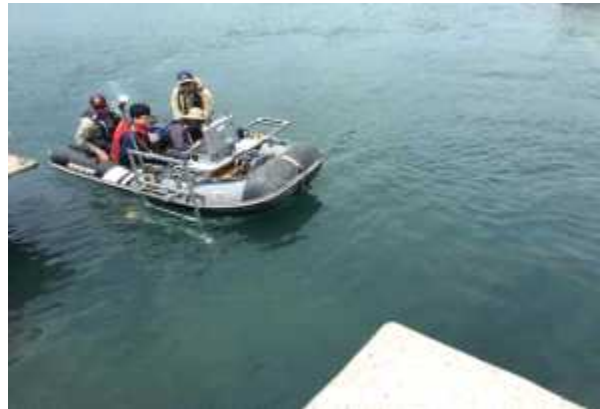
그림 3.1.24 1MHz / 2MHzSSS 보트에 설치

시험장소 : 부산광역시 기장군 일광면 칠암리 2-13 칠암항  
시험환경 및 소프트웨어 : 1/2MHz Side Scan Sonar Realscan, Postscan  
시험환경 : 온도(시작22℃/종료33℃), 습도(시작59%RH/종료52%RH)

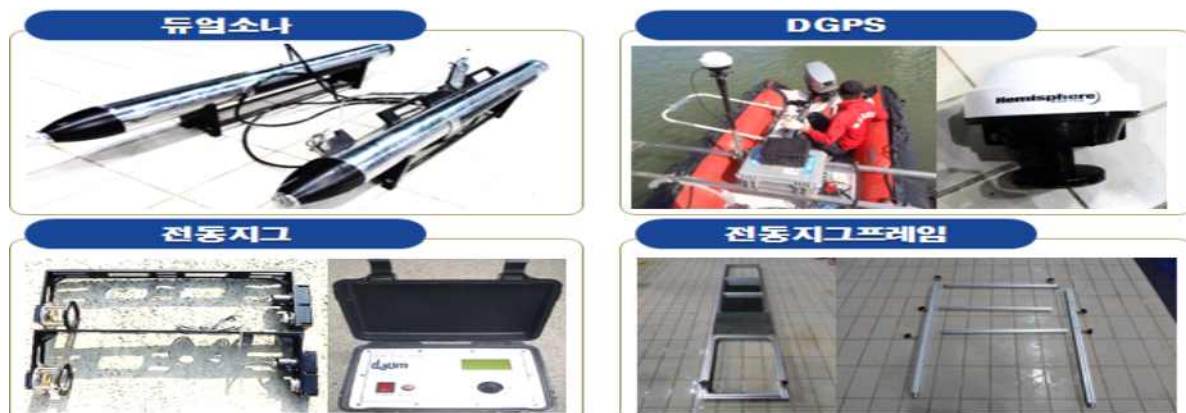
그림 3.2.2 기존 수중 점검용 듀얼 소나 장비의 구성

기존 사이드 스캔 소나는 하상과 벽체를 동시에 조사하기 위하여 Towfish 두 대를 조합한 듀얼 소나로 구성되어 있으며 촬영 각도를 조정하기 위하여 전동지그 세트와 이를 거치하기 위한 프레임으로 구성되어 있다. 또한 항적도의 기록에 의해 후처리로 영상을 처리하기 위하여 위치정보를 받는 DGPS로 구성되어 있다.

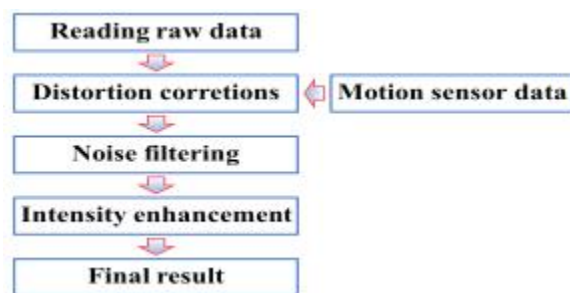
그림 3.2.8 영상 보정 알고리즘 Flow Chart

흔들림 보정기술은 흔들림을 검출하는 기술과 흔들림을 보정하는 기술의 조합이다. 흔들림 검출기술에 자주 사용되는 것은 각속도센서 방식과 화상의 움직임 벡터량을 검출하는 방식이 있다. 자이로센서 방식은 자이로센서에 의해 흔들림으로 발생하는 카메라의 흔들림에 따른 각속도를 전기신호로 검출하는 것이다. 각속도센서는 진동 중인 질량체에 각속도 벡터 회전운동이 더해지면 질량체에 코리올리 힘(Coriolis' force)이 발생하는 것을 이용해 이 회전각속도를 검출하는 것이다. 이 검출을 위해 피치(pitch) 방향성분과 요(yaw) 방향성분으로 나뉘서 각각 1개의 각속도센서를 대응시켜 검출, 2개의 성분을 합성하는 것으로 실제 흔들림 방향과 속도를 산출한다.

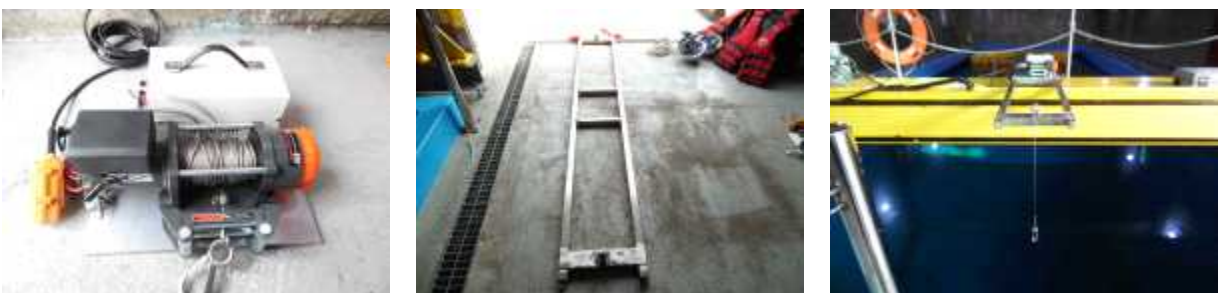
그림 3.2.11 수직 인양 전동 윈치(전동 윈치 및 거치 사다리)

2MHz급 소나 수직인양 방법으로 촬영 시 Towfish를 수직으로 인양할 장치가 필요하다. 따라서 보트에 장착할 소형 윈치 선정이 필요하다. 연구 목표는 측정 속도 확보를 위하여 0.1m/sec의 제어 속도로 설정하였다. 그러나 적용된 전동 윈치는 7m/min의 제어 속도를 가진다. 환산하면 0.12m/sec로서 연구 목표치를 상회한다. 이에 실내 실험을 실시하여 Side Scan Sonar의 수직 인양 속도를 반복 측정 하였으며, 동시에 시편 간격을 측정하여 제어 속도가 적절한지 판단하였다.

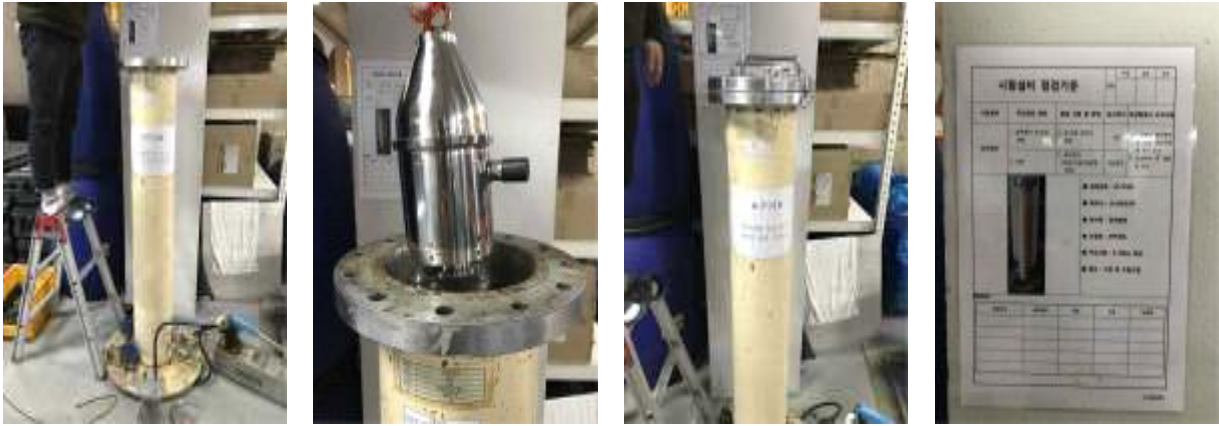
그림 3.2.12 전동지그 감압테스트

수심 10m이내의 실내·외 시험을 통해 제작된 전동지그의 성능은 목표치를 이루었으나, 감압테스트 및 현장 실험에서 장기 내구성 및 일부 문제점이 발견되어, 3차년도 연구를 통해 보완하였다. 5bar 감압으로 전동지그 누수여부를 테스트한 결과 누수가 발생하여 내구성을 보완하였다.

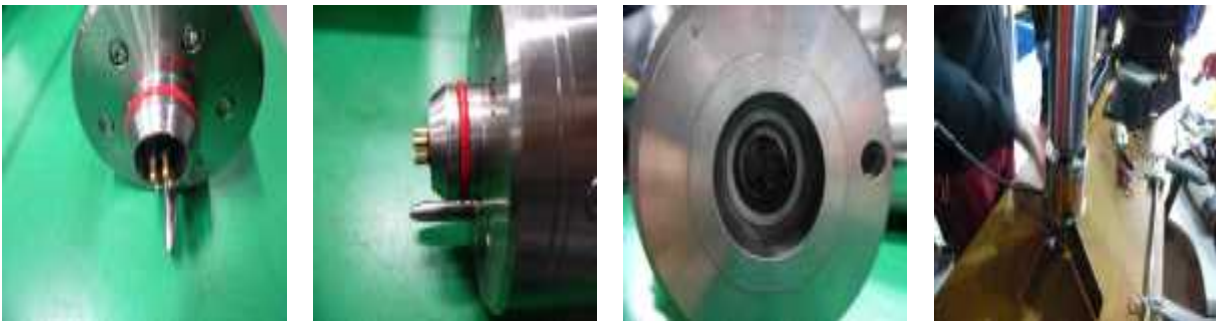
그림 3.2.13 컨넥터 고무패킹 및 전동지그 후미 제어부와 Towfish의 결합

전동지그 후미 제어부와 2MHz Towfish 결합 시 누수방지를 위해 컨넥터(Connector)에 고무패킹을 장착하도록 설계하였으나, 결합과정에서 물림현상으로 고무패킹이 찢어져 누수가 발생해 3차년도 연구를 통해 보완제작하였다.

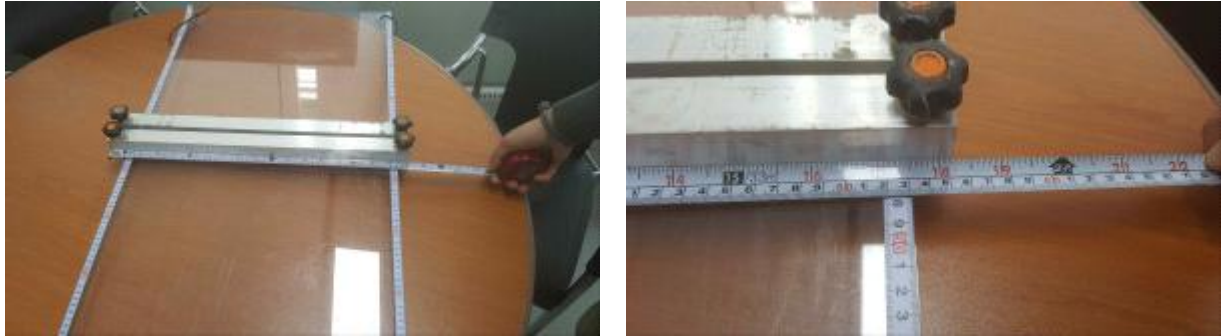
그림 3.2.17 자체 제작한 시편 길이

실내 테스트 및 현장 운용 실험을 위하여 자체 제작한 시편의 실제 길이와 실험과정에서 2MHz급 초고해상 사이드스캔소나로 촬영된 시편의 길이를 비교하였다. 사이드스캔소나로 음파촬영한 후 후처리프로그램인 '2MHz PostScan'을 이용하여 촬영된 시편의 길이를 측정할 수 있으며, 실제 길이 대비 음파촬영을 통해 나타난 측정 길이의 오차율을 계산하였다. 그림 1.1을 자체 제작한 시편의 길이를 나타내며, 실제 시편의 길이는 '55.0cm'이다.

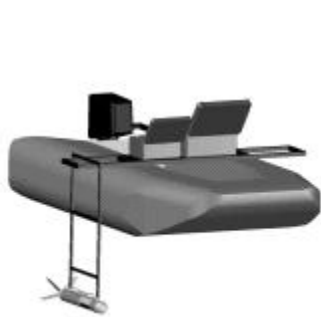
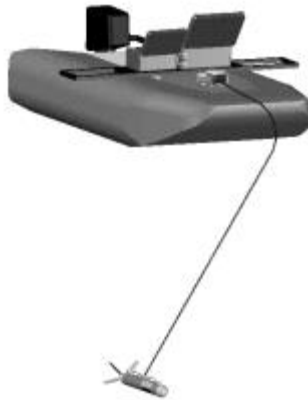
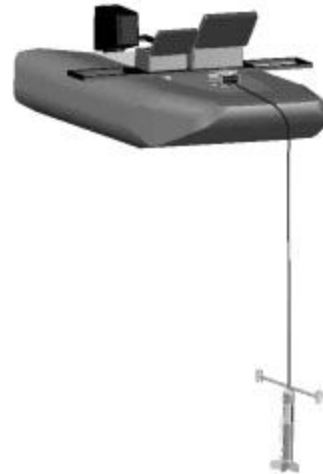
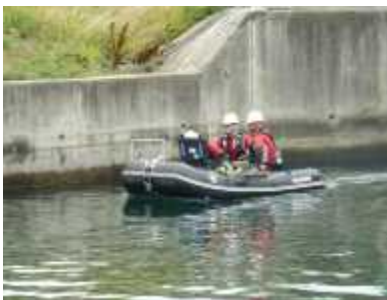
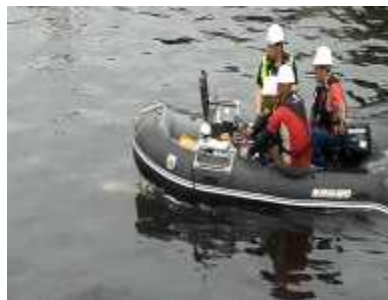
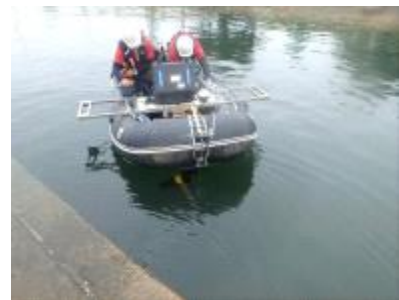
그림 3.2.19 2MHz SSS 환경요인에 따른 운영방법

따라서, 댐 제체, 해상교량 등 수심이 깊은 곳은 기존 지그 방법으로 조사가 불가하므로 와이어를 이용한 ‘수직인양’으로 소나의 촬영 기법을 변경해야 한다. 이에 따라 3가지 운영방안을 도출하여 스마트 전동프레임을 개발하였다. 또한 보트에서 전동지그에 장착된 2MHz급 소나의 점검각도를 제어 할 수 있도록 설계하여 원하는 측정부를 조사 가능하도록 개발하였다.

보트 거치식

예인식

수직인양식

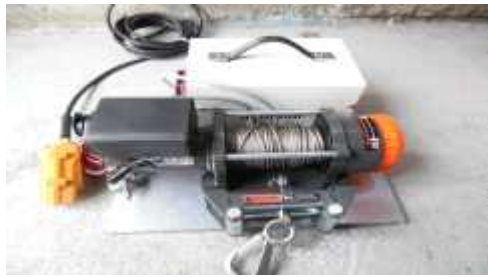
표 3.2.8 전동원치의 제원

2MHz급 소나 수직인양 방법으로 촬영 시 towfish를 수직으로 인양할 장치가 필요하다. 따라서 보트에 장착할 소형 원치 선정이 필요하다. 연구 목표는 측정 속도 확보를 위하여 0.1m/sec의 제어 속도로 설정하였으며, 적용된 전동 원치는 7m/min의 제어 속도를 가진다. 환산하면 0.12m/sec로서 연구 목표치를 상회한다. 하지만 1차년도 설계단계에서 2MHz급의 제어 속도를 정확히 지정 할 수가 없으므로 2MHz급 소나의 개발 완료 후 2차년도에 실내실험을 하였고, 3차년도에 현장실험을 통해 제어 속도가 적절한지 평가하였다.

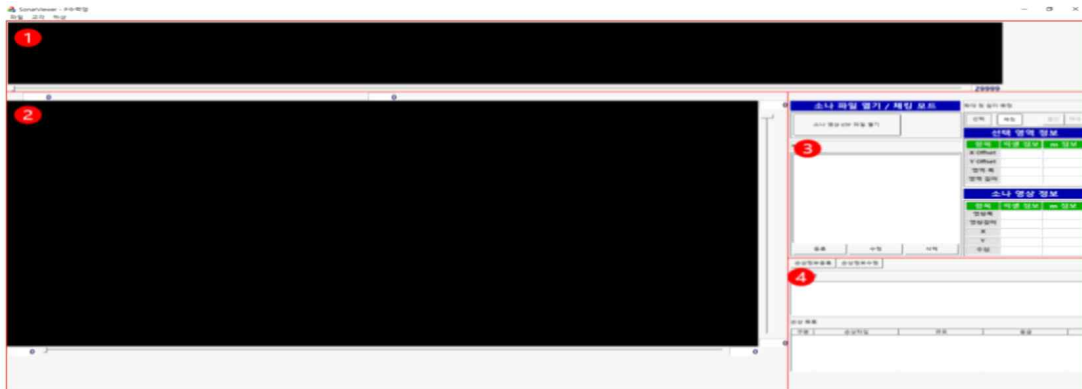
그림 3.3.10 손상정보 초기화면

소나이미지의 전체 이미지를 표시한다. 손상 부위를 드래그앤드롭으로 영역으로 지정한다. 확대된 소나이미지를 표시한다. 줌인/줌아웃 버튼을 이용하여 소나이미지의 축소/확대된 이미지를 표시한다. 이미지 처리와 손상정보 등록을 위한 도구들을 표시한다. 손상정보에 대한 정보를 표시한다.

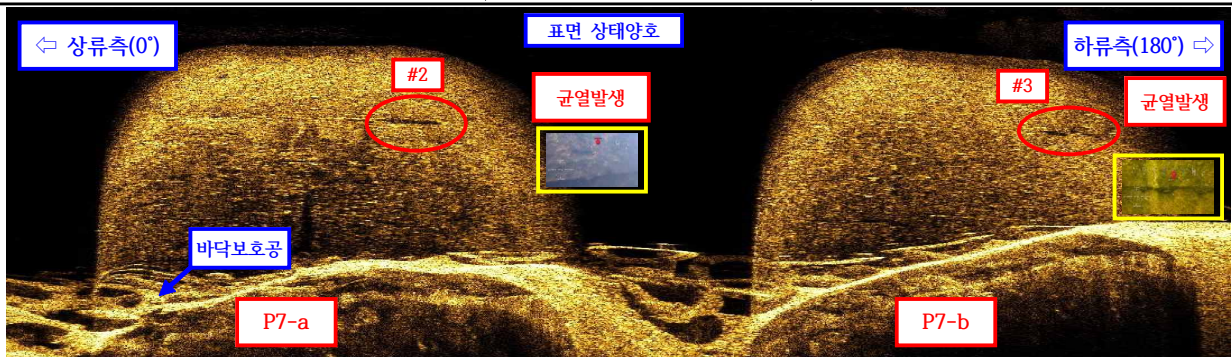
수중부 P7-a 교각 90°면, 침식 (Cw=0.3mm, L=2.10m)

수중부 P7-b 교각 90°면, 침식 (Cw=0.3mm, L=1.75m)

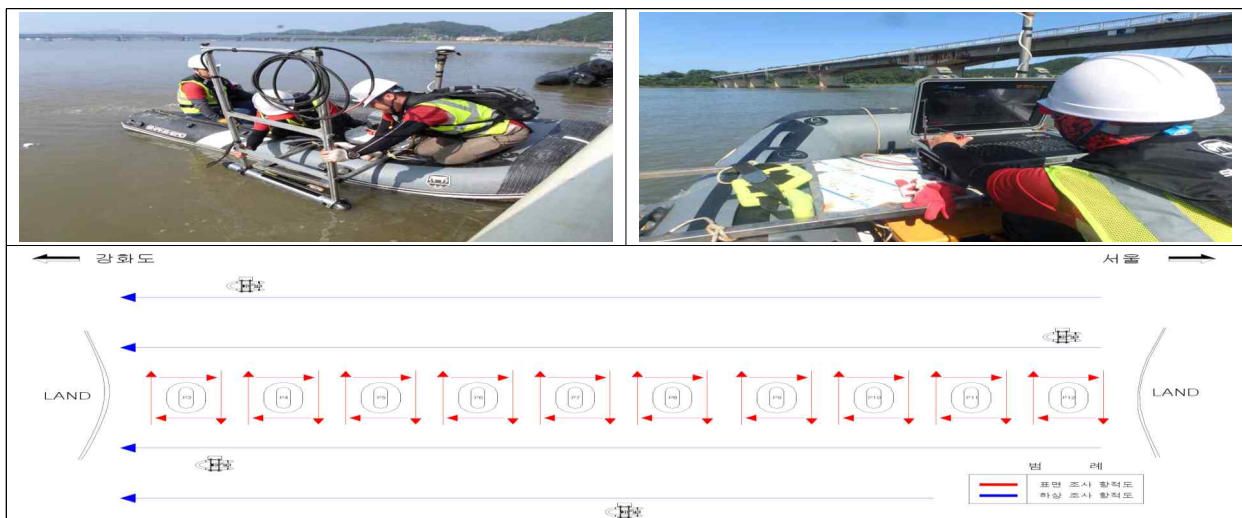
그림 3.3.19 대상시설물 전경 및 항적도

현장실험을 통하여 작성된 상태평가보고서와 ‘수중구조물 손상검출프로그램’으로 작성된 상태평가 보고서를 비교하여 소나프로그램의 상태평가보고서 신뢰도(95% 이내)를 확인하였다. 본 질적성과지표 검증을 위해 수중초음파조사 현장실험을 수행하였다.

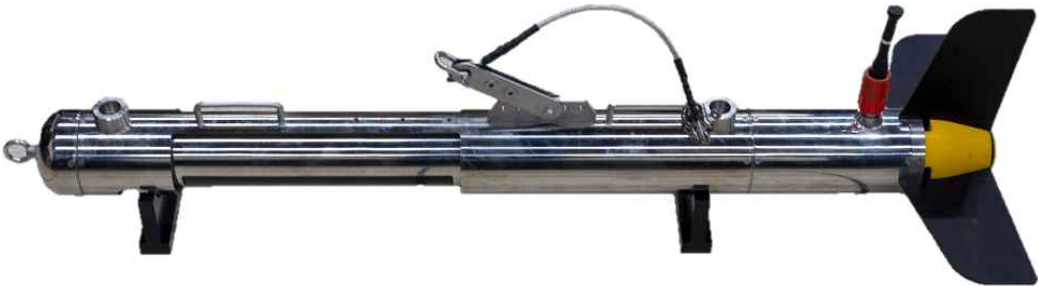
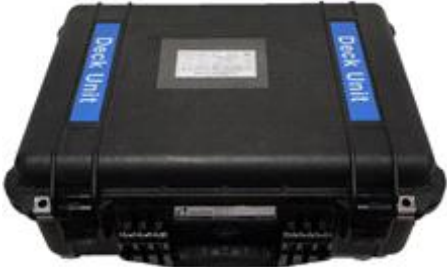
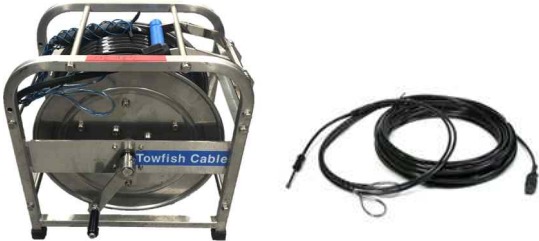
표 3.4.2 1MHz/2MHz SSS H/W 구성

1MHz/2MHz SSS의 H/W 구성은 Towfish, 전동지그, 예인 케이블, 인터페이스 장치로 구성되어 있다. Towfish 하우징 재질은 부식 방지를 위해 SUS재질로 구성되었으며, 보다 가볍고 내구성이 높다. Towfish 하우징 양쪽에 부착된 트랜스듀서(Transducers)를 이용하여 음파를 방사(Radiation)하여 되돌아오는 신호를 습득하여 예인 케이블(Towing Cable)을 통해 인터페이스 장치로 전달한다. 인터페이스 장치는 Towfish에 전원을 공급하며 Towfish로부터 받은 신호를 PC로 전달하는 역할 및 Towfish 내부의 모터에 전원을 인가하여 양쪽에 부착된 트랜스듀서(Transducers)의 각도를 변경하는 역할을 한다.

| 1MHz/2MHz SSS | |
|---|---|
| Towfish | Electric jig |
| Interface unit | Cable |

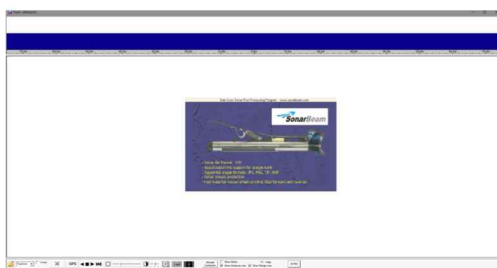
그림 3.4.7 PostScan® 기본 화면

PostScan®은 취득한 데이터를 바탕으로 취득 영상을 자세하게 분석하여 최적의 이미지를 얻는 후처리 프로그램이다.
