DCNN 기반 공동주택 자율 성능진단 시스템  
최종보고서

국토교통기술촉진연구사업 제2차 연도 최종보고서

# DCNN(Deep Convolutional Neural Network) 기반 공동주택 자율 성능진단 시스템

주관연구기관 / 강원대학교 삼척산학협력단  
공동연구기관 / 아주대학교 산학협력단

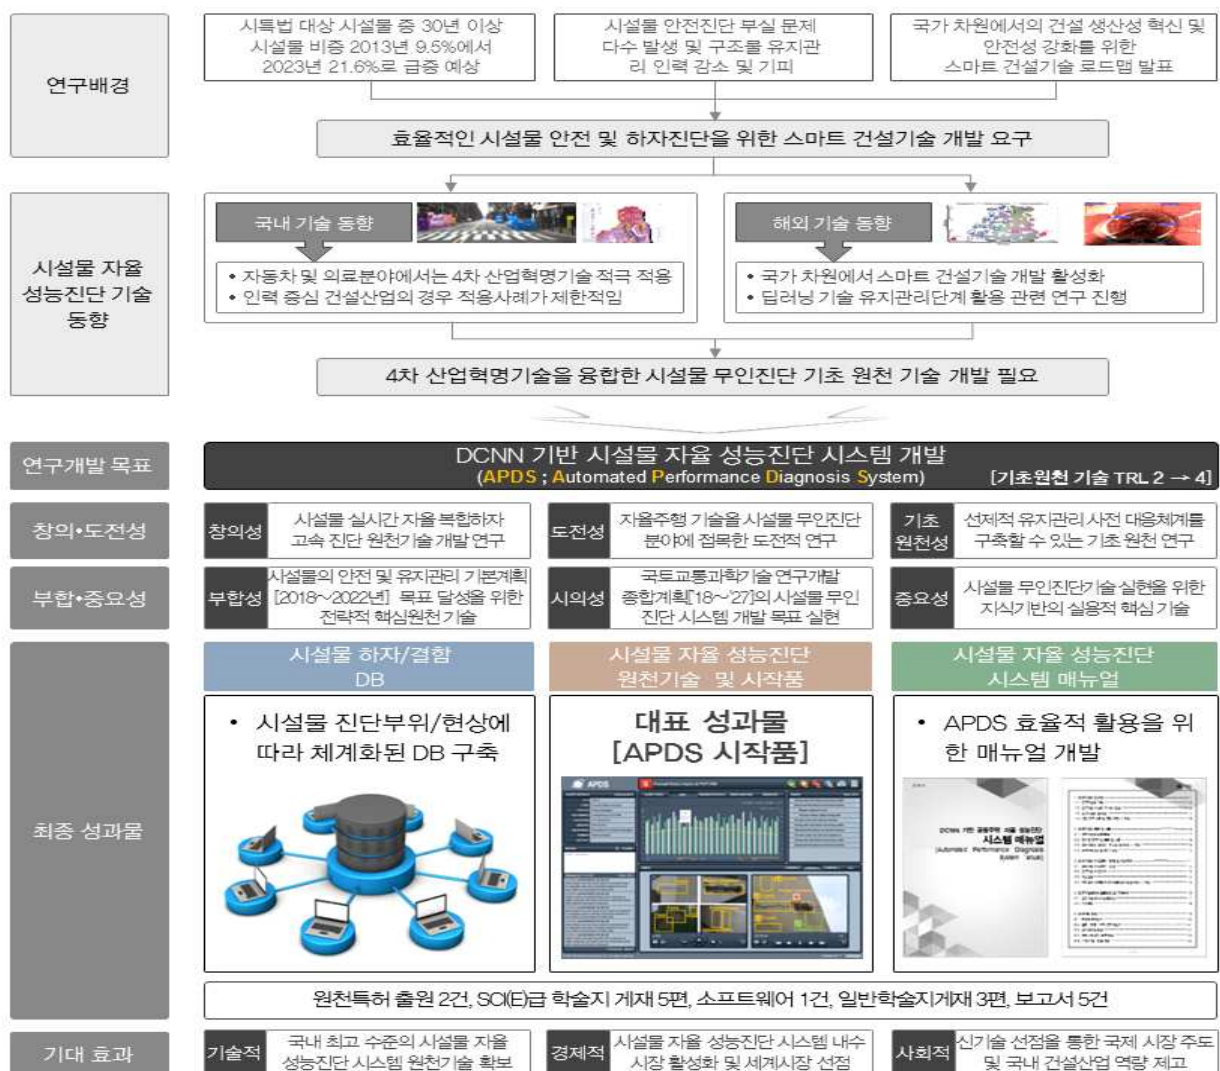
그림 1-1. DCNN 기반 시설물 자율 성능진단 시스템 개발 연구 전체 개요도

- 본 연구과제에서 개발되는 “DCNN(Deep Convolution Neural Network) 기반 시설물 자율 성능진단 시스템(APDS ; Automated Performance Diagnosis System)”은 빅데이터를 활용한 딥러닝(Deep Learning) 알고리즘을 기반으로 기존의 인력 중심의 시설물 하자 및 안전 진단기술을 혁신하여 시설물 성능진단 효율성을 극대화하는 기초 원천기술임.
- 본 연구과제는 국내 최초 시설물 성능진단 분야에 자율주행차의 핵심 기술인 딥러닝 기반 오브젝트 검출 및 고속화 모델을 접목하는 창의·도전적인 연구일 뿐만 아니라, 최근 정부가 발표한 「스마트 건설기술 로드맵」 및 「국토교통과학기술 연구개발 종합계획[ ‘18~’ 27]」의 시설물 무인 진단 시스템 부분 목표를 달성하기 위해 시급히 요구되는 필수불가결한 기술로서 시의성이 매우 높으며, 향후 다양한 무인 검사 장비와의 연계를 통해 시설물 성능진단 효율성을 극대화할 수 있는 소프트웨어 원천기술 확보가 가능한 연구임.

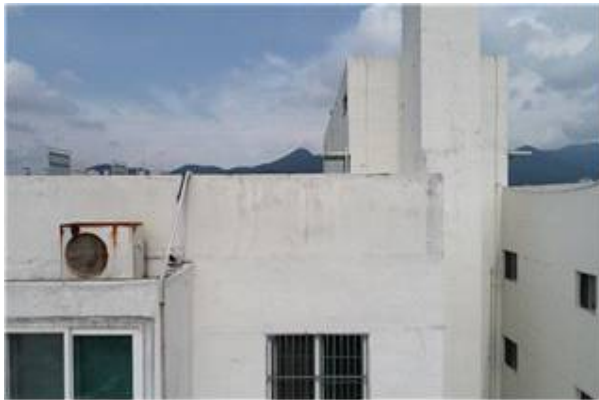
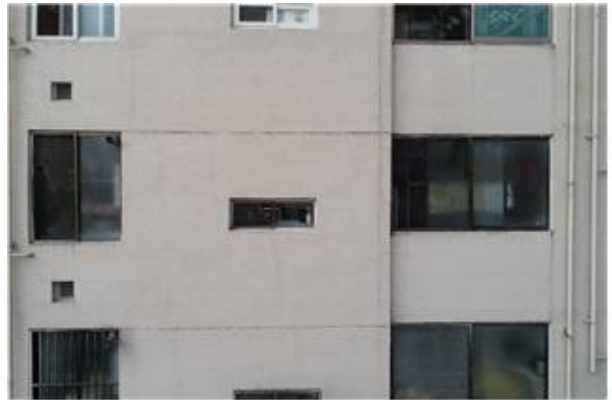
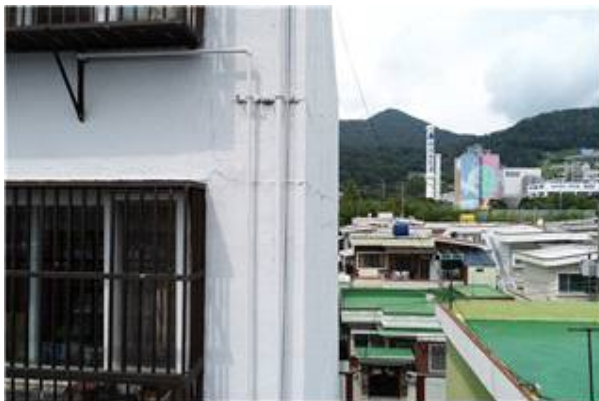
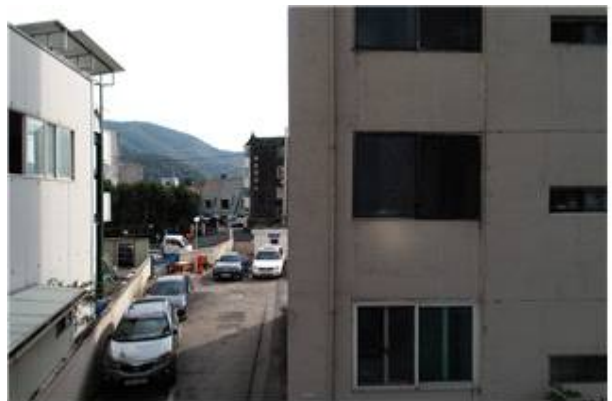
그림 2-18. 2차년도 균열 데이터 예시

- 또한 다음 표 2-21과 같이 2차년도 하자 종류별로 이미지 데이터를 확보하였음. 즉, 균열하자는 72,489개, 도장박리는 17,547개 데이터를 확보하여 최종적으로 총 90,036개의 데이터셋을 획득하였음. 균열하자가 전체적으로 하자빈도가 상당히 높게 나왔으며, 이는 1차년도 기존 하자사례 분석 결과와 동일한 것으로 확인되었음. 본 연구에서는 이와 같은 데이터를 토대로 2차년도 하자/결함 DB를 구축하였음. 이에 따라 1, 2차년도 총 DB 구축 수준은 총 100,065개임.

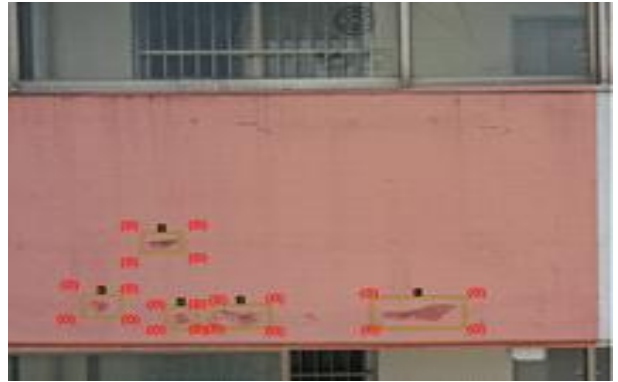
(a) 외벽 도장박리 라벨링 예시

그림 2-20. 도장박리 라벨링 예시

| 구분 | | 개요 |
|---|---|---|
| | Seg_Coordinates | • 이미지 내 Polygon의 변곡점 좌표정보<br>• 이에 따라 Polygon의 변곡점에 따라 다수의 좌표를 데이터로 정리 |

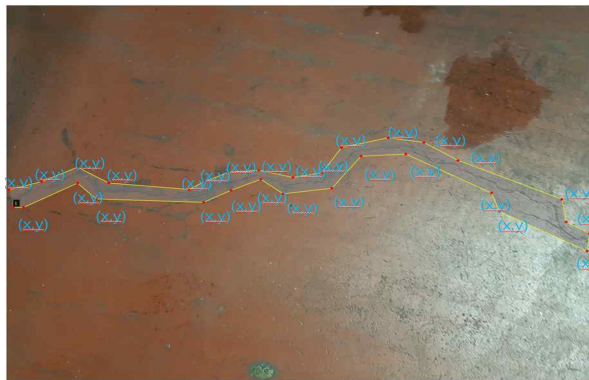
(b) 지하주차장 균열 라벨링 예시

그림 2-21. 균열 라벨링 예시

- 상기에서 획득한 각 하자별 하자/결함 데이터를 토대로 공동주택 하자/결함 DB를 구축하였음. 하자/결함 DB의 라벨링방식은 Boundary\_box와 Polygon 등 2가지로 설정하였음. 다음 표 2-23에서 확인할 수 있듯이 Boundary\_box와 Polygon의 클래스는 대다수 유사하지만, 특이한 점은 좌표정보임. Boundary\_box의 경우 객체 주변을 직사각형의 box 형태로 설정함. 이는 기존 자율주행차의 객체감지기술에서 자주 확인할 수 있는 방식으로 box 내에 감지 대상인 객체가 위치하게 됨에 따라 해당 이미지 내 box 위치가 중요함. 이에 따라 해당 box 위치를 정확히 나타낼 수 있도록 box의 네 꼭지점 좌표를 데이터베이스로 구축함.
- 반면 Polygon의 경우, 선형 형태의 객체를 감지할 때 활용할 수 있음. 즉 균열과 같은 선형성이 강한 객체의 경우 해당 선의 변곡점의 변화로 객체의 감지범위를 설정할 수 있음. 이에 따라 선형의 변곡점 좌표를 데이터베이스로 구축함에 따라 해당 좌표정보는 변곡점 수에 따라 달라짐. 또한 복합하자 감지모델을 개발하기 위하여 단일 이미지에서 다양한 라벨링을 수행하였음.

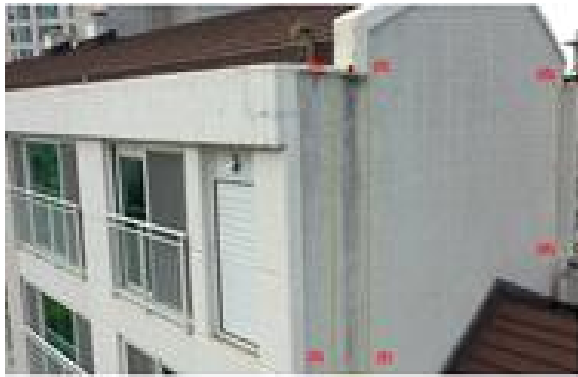
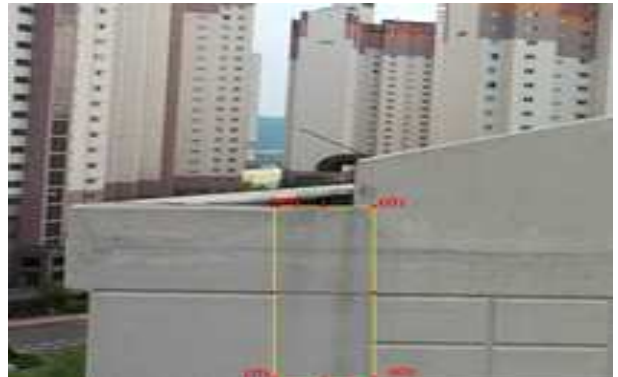
(a) 외벽 누수흔적 라벨링 예시

그림 2-22. 누수흔적 라벨링 예시

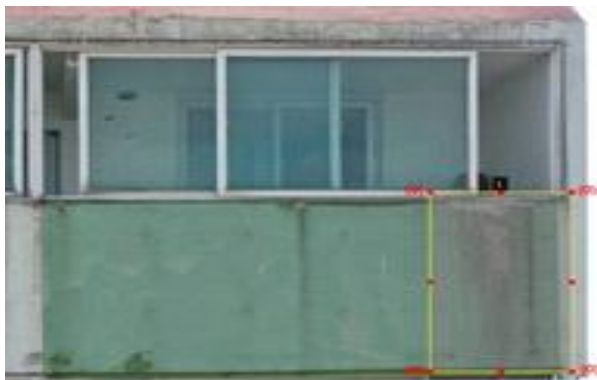
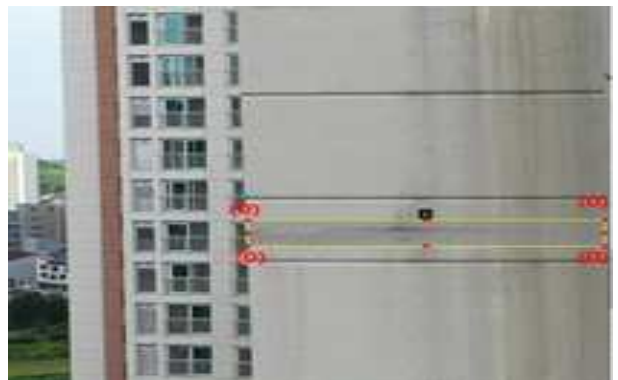
(a) 외벽 누수박리 라벨링 예시

그림 2-23. 누수박리 라벨링 예시

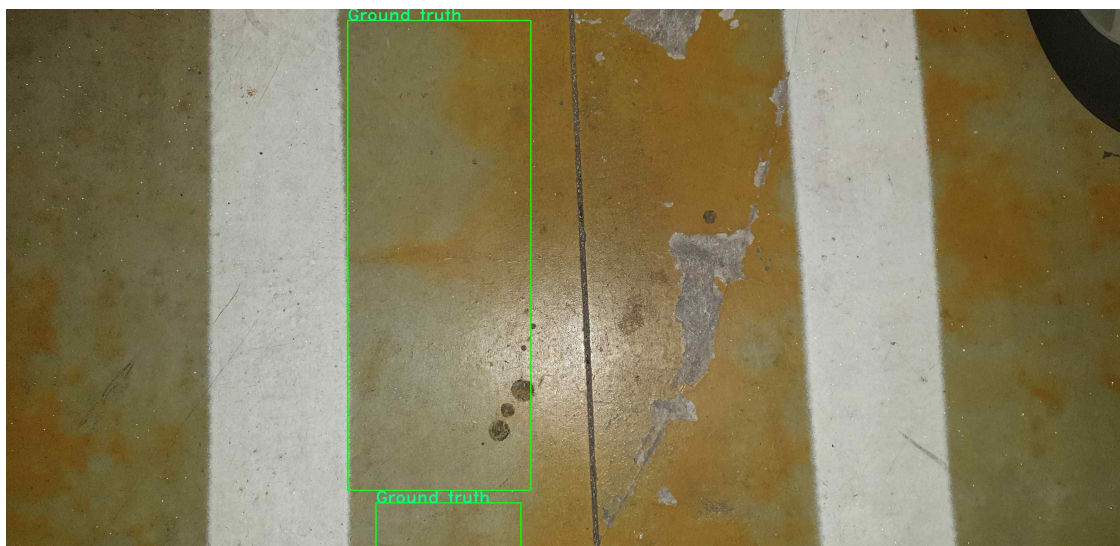
그림 2-36. label 제대로 측정되지 않은 예 1

- 그림 2-36, 2-37, 2-38은 데이터를 직접 확인하고 Label 상태가 좋지 않은 데이터를 제외한 예임. 데이터 기반 feature를 학습하는 딥러닝 모델에서는 label이 아주 중요하기 때문에 label이 제대로 측정되지 않으면 성능 또한 현저히 떨어짐. 따라서 그림 2-36, 2-37, 2-38에서 보듯이 label이 제대로 측정되지 않은 데이터를 제외시키고 DCNN을 학습시킴.

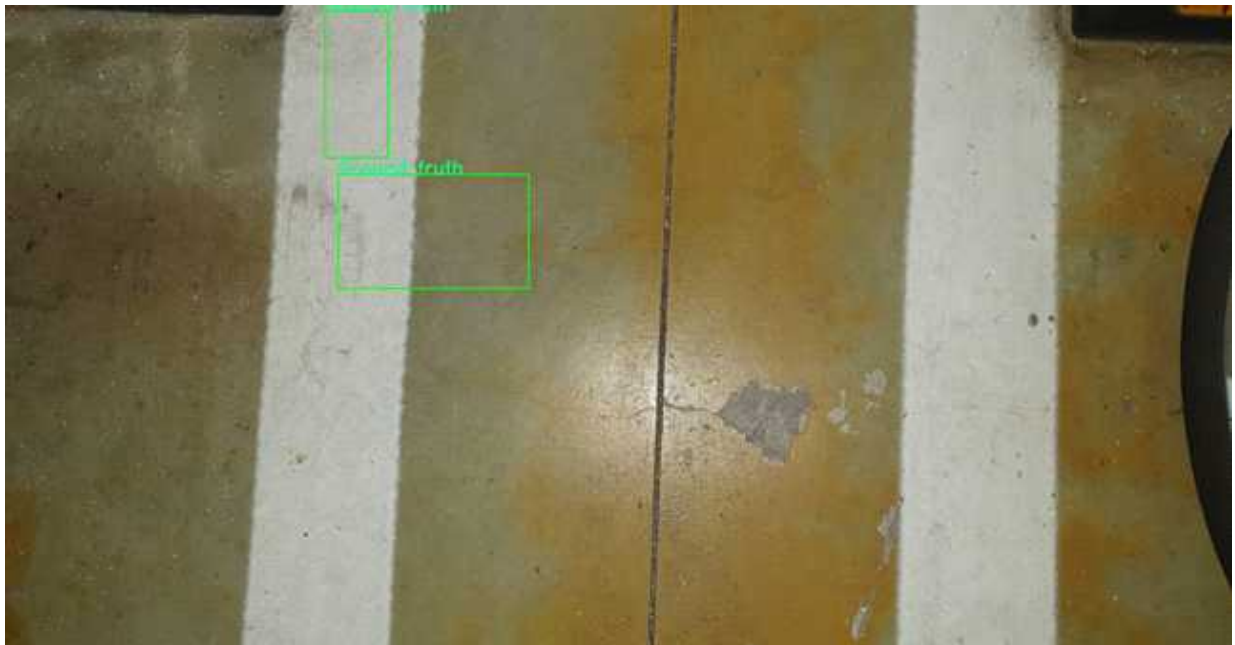
그림 2-38. label 제대로 측정되지 않은 예 3

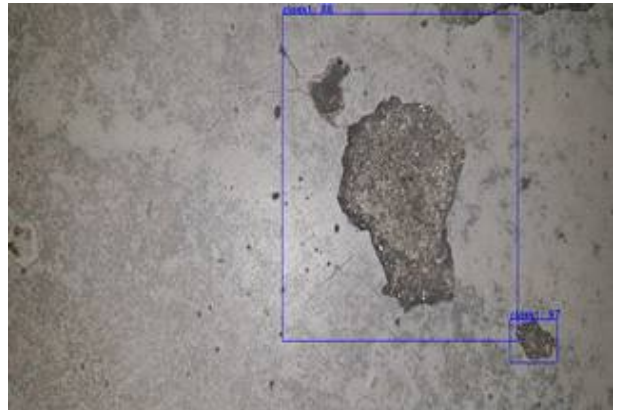
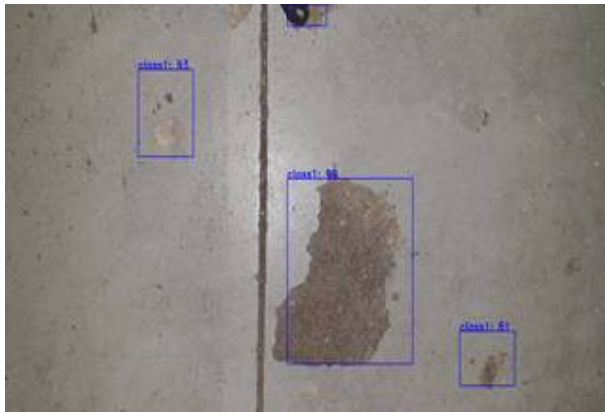
그림 2-57. Class1(도장박리) 하자 감지가 잘된 예1

그림 2-58. Class1(도장박리) 하자 감지가 잘된 예2

그림 2-59. Class1(도장박리) 하자 감지가 잘된 예3

그림 2-60. Class1(도장박리) 하자 감지가 잘된 예4

그림 2-61. Class1(도장박리) 하자 감지가 잘된 예5

그림 2-62. Class1(도장박리) 하자 감지가 잘된 예6

- 그림 2-57~2-64은 Class1(도장박리) 검출 전용 모델의 테스트 셋에 대한 실험 결과의 일부 예시임. 그림에서 초록색 박스는 Ground Truth 박스이고 초록색 박스가 Faster R-CNN을 사용하여 하자의 위치와 종류를 예측한 결과를 나타냄. 그림에서 볼 수 있듯이 일부 이미지에서는 상당히 좋은 결과를 보이고 있음. 반면에 그림 2-63과 그림 2-64 같은 경우는 bounding box가 ground truth와 상당히 거리가 있게 예측이 되는 경우도 관찰할 수 있었음.
- 마찬가지로 Class3(누수박리) 개별 하자 객체검출 모델에 대한 테스트 결과는 그림 2-65~2-72에서 볼 수 있음. 그림 2-65~2-70은 하자 감지가 잘된 예임. 그림에서 볼 수 있듯이 Ground truth값과 거의 유사하게 객체검출이 이루어지는 것을 확인할 수 있음. 하지만 그림 2-71과 그림 2-72에서 볼 수 있듯이 객체검출이 잘 이루어지지 않은 예도 확인할 수 있었음.
- 마찬가지로 Class4(누수혼적) 개별 하자 객체검출 모델에 대한 테스트 결과는 그림 2-73~2-80에서 볼 수 있음. 그림 2-73~2-78은 하자 감지가 잘된 예임. 그림에서 볼 수 있듯이 Ground truth값과 거의 유사하게 객체검출이 이루어지는 것을 확인할 수 있음. 특히 다른 Class들과 달리 누수혼적 같은 경우 특징이 명확한 경우가 많기 때문에 다른 개별하자 감지 모델보다 예측 성능이 더 우수하다는 것을 확인할 수 있었음. 그럼에도 불구하고 그림 2-79과 그림 2-80에서 볼 수 있듯이 객체검출이 잘 이루어지지 않은 예도 확인할 수 있었음.

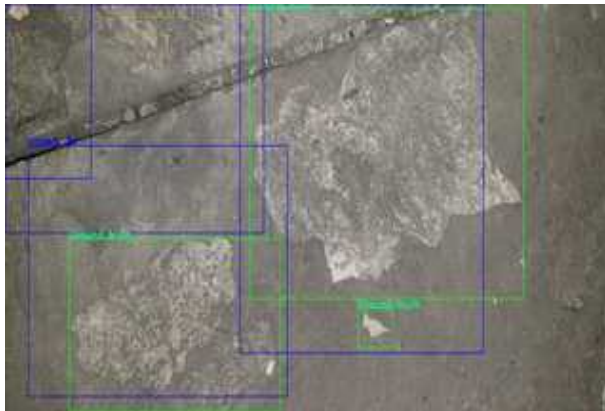
그림 2-63. Class1(도장박리) 하자 감지가 잘되지 않은 예1

그림 2-64. Class1(도장박리) 하자 감지가 잘되지 않은 예2

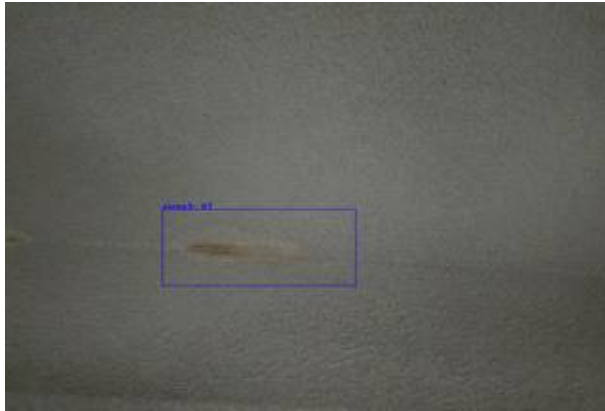
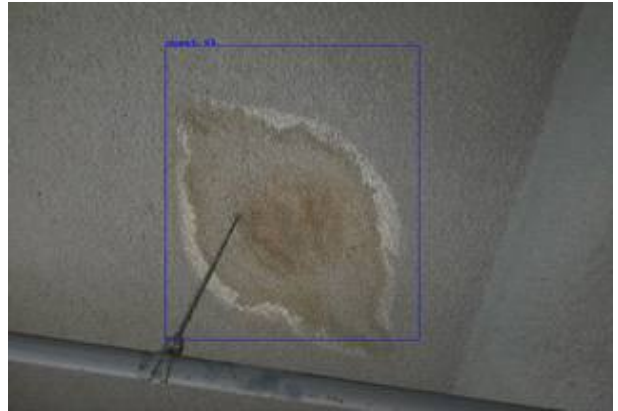
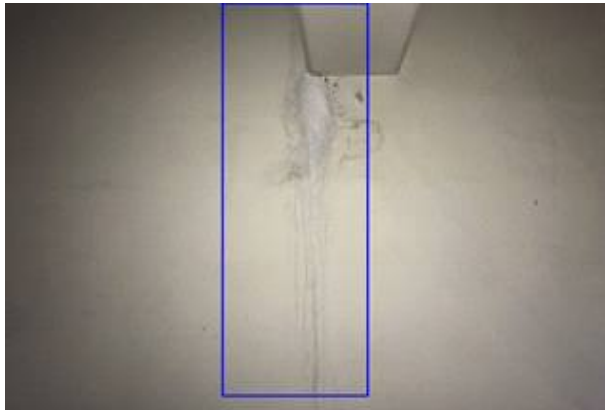
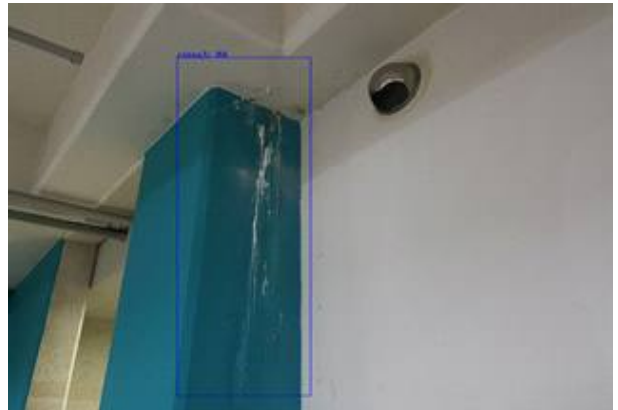
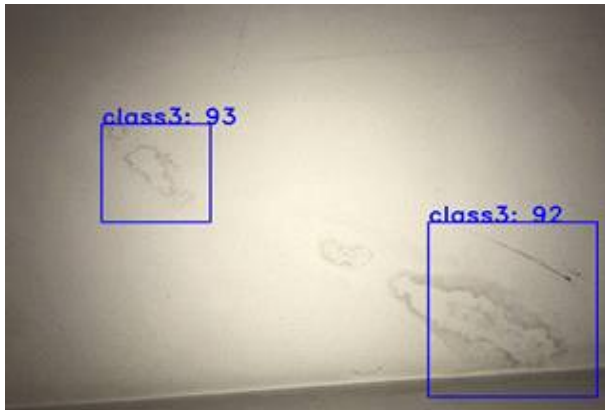
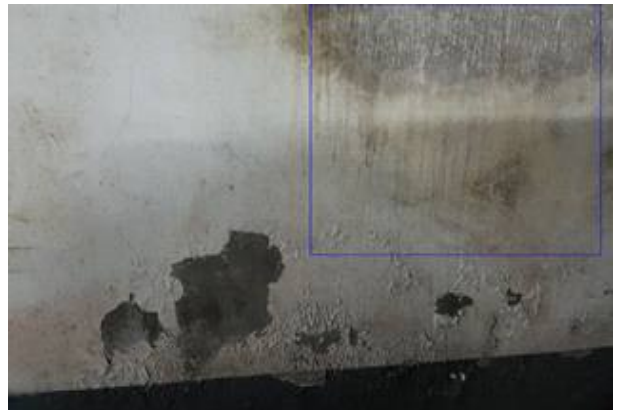
그림 2-65. Class3(누수박리) 하자 감지가 잘된 예1

그림 2-66. Class3(누수박리) 하자 감지가 잘된 예2

그림 2-67. Class3(누수박리) 하자 감지가 잘된 예3

그림 2-68. Class3(누수박리) 하자 감지가 잘된 예4

그림 2-69. Class3(누수박리) 하자 감지가 잘된 예5

그림 2-70. Class3(누수박리) 하자 감지가 잘된 예6

그림 2-71 Class3(누수박리) 하자 감지가 잘되지 않은 예1

그림 2-72 Class3(누수박리) 하자 감지가 잘되지 않은 예2

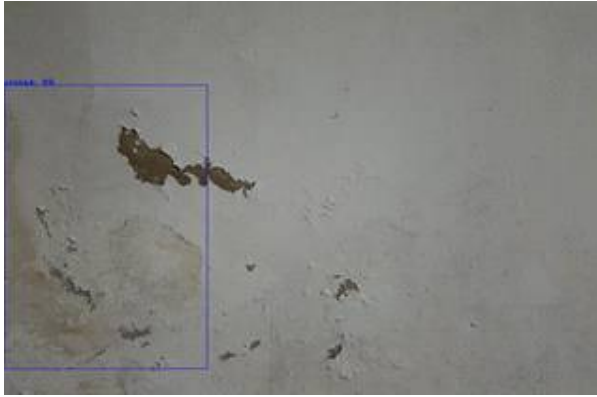
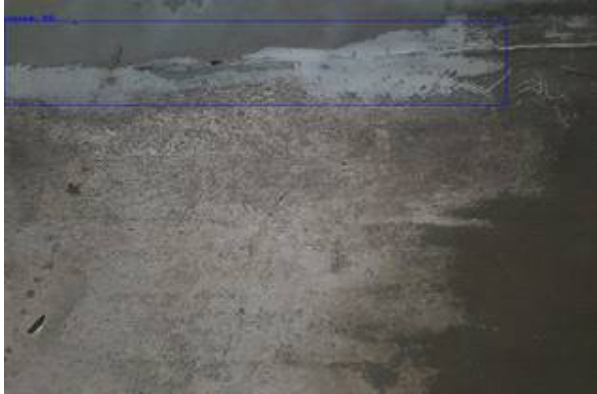
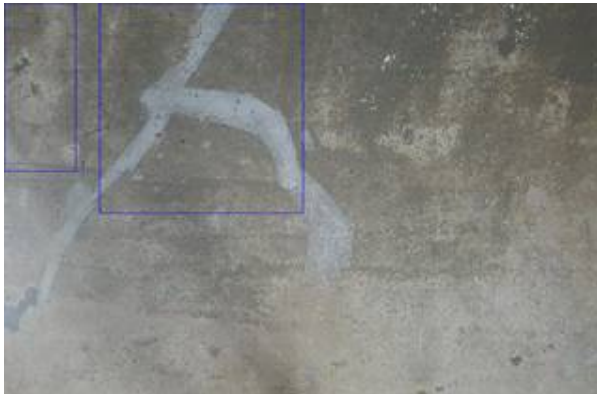
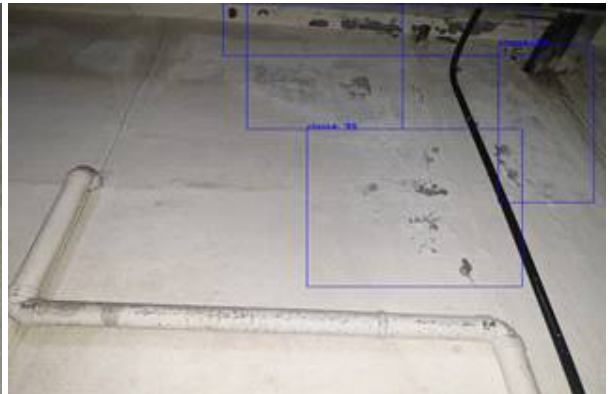
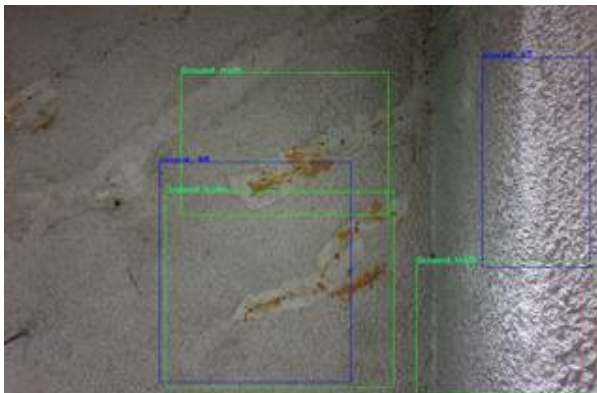
그림 2-73 Class4(누수흔적) 하자 감지가 잘된 예1

그림 2-74. Class4(누수흔적) 하자 감지가 잘된 예2

그림 2-75. Class4(누수흔적) 하자 감지가 잘된 예3

그림 2-76 Class4(누수흔적) 하자 감지가 잘된 예4

그림 2-77. Class4(누수흔적) 하자 감지가 잘된 예5

그림 2-78. Class4(누수흔적) 하자 감지가 잘된 예6

그림 2-79 Class4(누수흔적) 하자 감지가 잘되지 않은 예1

그림 2-80 Class4(누수흔적) 하자 감지가 잘되지 않은 예2

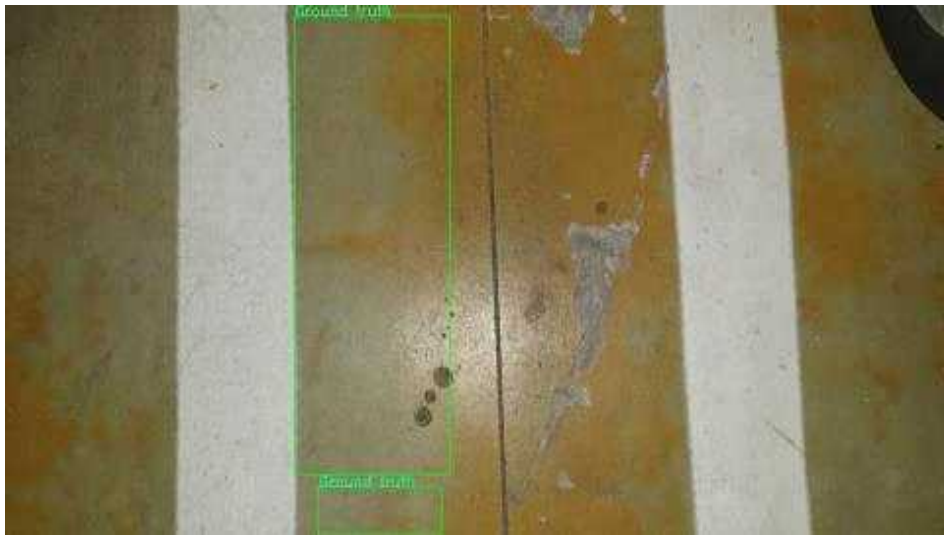
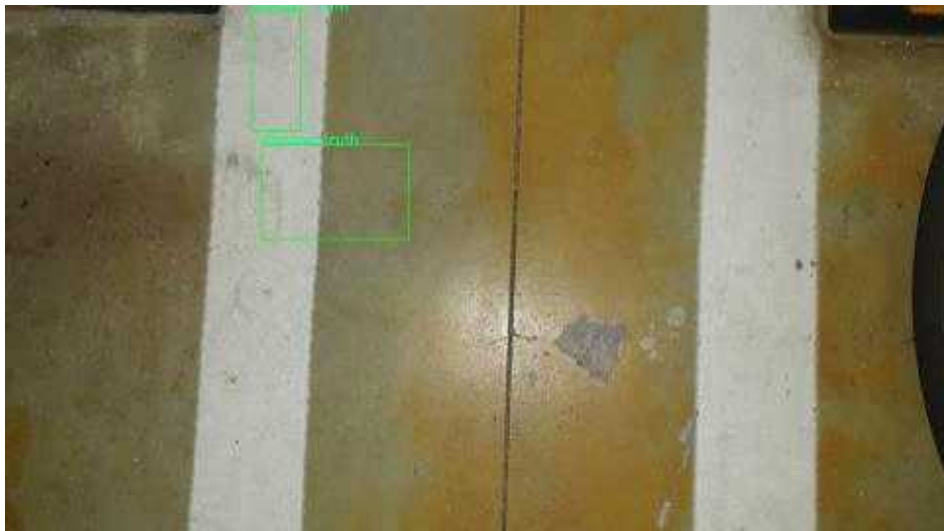
그림 2-87. label 제대로 측정되지 않은 예1

그림 2-88. label 제대로 측정되지 않은 예2

그림 2-89. label 제대로 측정되지 않은 예3

- 각 이미지 데이터는 DSLR로 촬영된 데이터로  $4,032 \times 1,960$  크기이다. 이 이미지를 모델의 입력으로 사용하면 모델 내의 파라미터 수가 대폭 증가하게 되어 필요한 데이터가 많아지게 되고 모델이 훈련 데이터에 과적합되는 문제가 발생할 가능성이 커지기 때문에 이미지의 크기를 조정했음. 크기 조정 과정에서 이미지 내의 정보 손실이 발생할 수 있으나 육안으로 확인하기에 충분히 하자/결함을 식별할 수 있는 수준의 데이터면 충분한 정보가 전달될 것이라 판단하여  $800 \times 600$  크기로 이미지의 크기를 조정했음.
- 그림 2-87~2-89는 데이터를 직접 확인하고 label 상태가 좋지 않은 데이터를 제외한 예임. 데이터 기반 feature를 학습하는 딥러닝 모델에서는 label이 아주 중요하기 때문에 label이 제대로 측정되지 않으면 성능 또한 현저히 떨어짐. 따라서 그림 2-86~88에서 보듯이 label이 제대로 측정되지 않은 데이터를 제외시키고 적은 데이터 수를 보완하기 위해 data augmentation을 진행한 후 DCNN을 학습시킴.

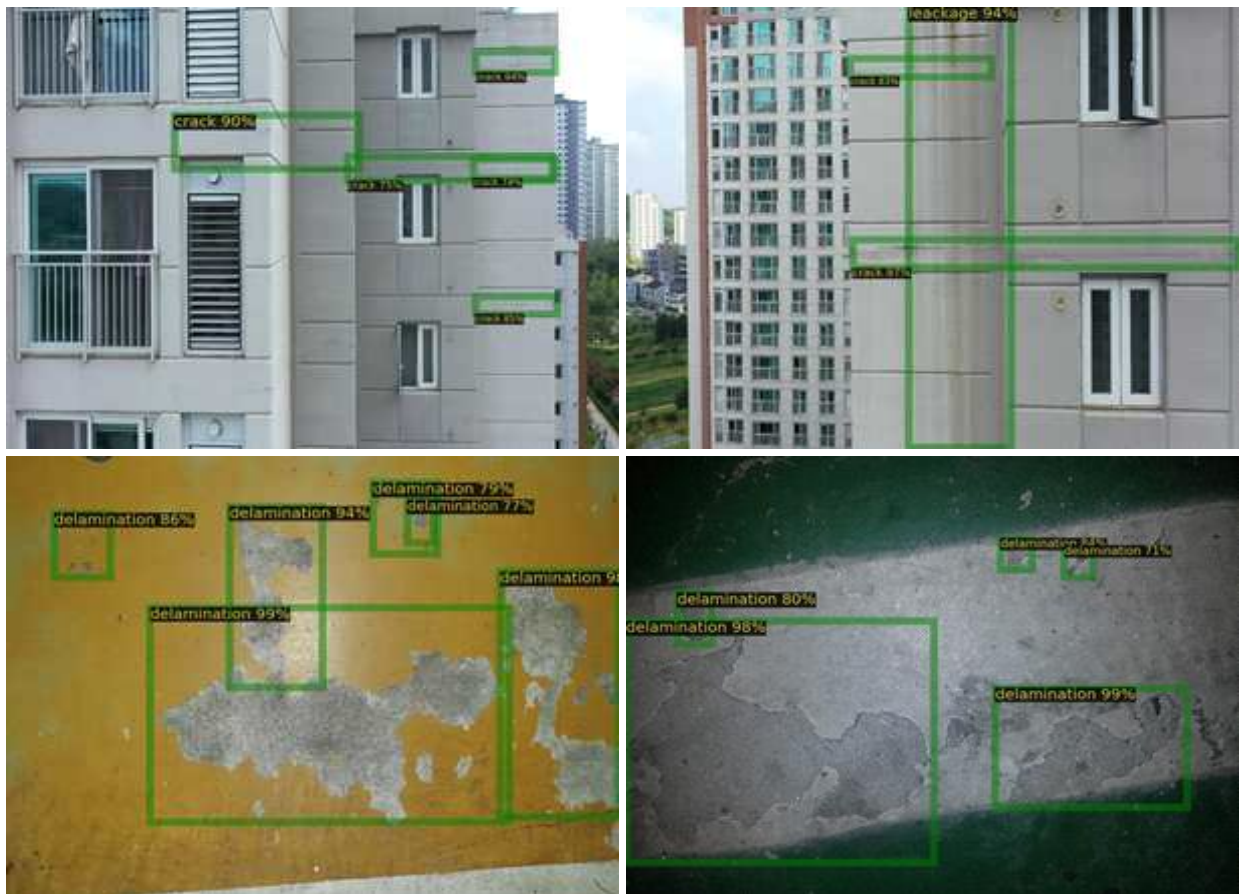
그림 2-93. 시설물 복합 하자 감지 알고리즘 (APDS\_C) 결과 이미지

- 모델 테스트 결과 모든 class의 결함/하자에 대한 AP는 목표치를 넘어선 수치를 보이고 있다. 다만, Class1(박리), Class3(누수박리)의 성능이 잘 나오지 않는 특성이 있었다. 이는 알고리즘이 학습하는데 있어서 어려움이 있었다는 것으로, 여러 가지 이유가 존재할 수 있다. 보편적으로 주어진 데이터에서 패턴이 명확하지 않을 때 모델의 성능이 가장 두드러지게 낮아지거나 데이터 수가 적어서 나타나는 과적합 (Overfitting)으로 해석할 수 있다. 성능이 잘 나오지 않는 원인을 찾기 위하여 이번 연구에 사용한 데이터들을 검토 과정 속에서 확정적이지는 않지만 원인의 일부분을 찾아내었다. 첫째로, Ground truth에 포함되어야 할 것들이 labeling이 안되어 있는 데이터가 일부 관찰되었다. 이는 학습 과정뿐만 아니라 테스트하는 과정 속에서 AP가 낮게 산출되는 이유 중 하나로 꼽힐 수 있다. 둘째로, 데이터 클리닝 과정 속에서 충분히 걸러지지 못한 일부 Corrupt된 데이터로 인하여 모델이 학습에 방해받았을 경우가 있다.
- 학습된 모델을 이용하여 test dataset에 대해 inference를 진행한 결과는 그림 2-93에 제시한다.

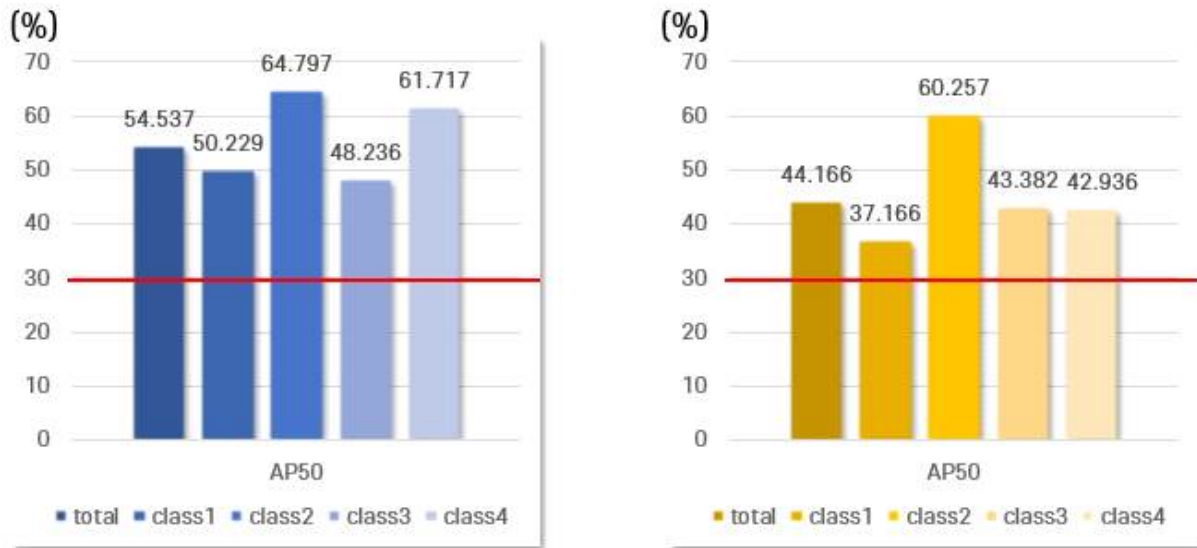
그림 2-96. 하자/결함 class 별 AP

있고 inference 속도를 위해 FPN을 제거할 수 있다. 이 2가지 케이스의 모델을 모두 생성했고 Knowledge Distillation을 적용하지 않고 기존의 network와 같은 hyper-parameter를 사용할 때의 AP(IoU=0.5)의 결과는 그림 2-96과 같다.

참조 : MobileNetV2 backbone model 좌: FPN 포함 / 우 : FPN 미포함

- 그림 2-96에 따르면 light한 backbone을 이용한 모델의 성능은 고속 모델의 연구 목표인 AP(IoU=0.5)=30%를 달성했다. 하지만 기존 teacher model에 비해 성능이 저조하고 이를 보완하기 위해 세부 연구 내용에 기술된 Knowledge Distillation 기법을 사용하여 모델을 학습하였다. 단순 backbone 변환으로 발생한 inference time 변화는 표 2-29와 같으며 Knowledge Distillation method를 사용하기 위한 logit 생성은 score threshold에 따라 생성했으며 student network의 loss function 수정을 완료한 후 모델의 훈련 및 성능 테스트를 실시하였다.
