# Global Report

## 교량충격 대응에 대한 사례연 구-미국 주별 관행-

**<원문제목>** Case Study: Response to Bridge Impacts – An Overview of State Practices

**<원문출처>** FEDERAL HIGHWAY ADMINISTRATION, Office of Bridges and Structures

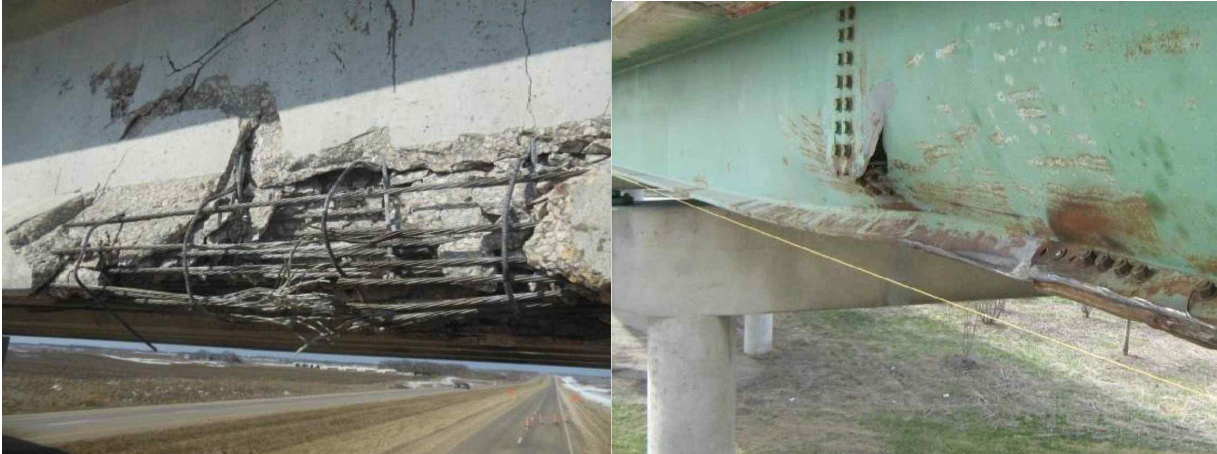
그림 1. 트럭 충격 손상의 예

다른 고속도로나 배가 지나가는 수로 위 고속도로의 교량은 주기적으로 차량이나 잘못된 선박에 의해 충돌한다. 이러한 충격은 교량의 하중 전달 능력에 상당한 영향을 미치거나 부분 또는 전체 붕괴를 초래할 수 있다. 이러한 교량 충돌의 대부분은 교각 또는 트러스/빔 요소와의 차량 상부에 의한 충돌이지만 교각과의 트럭 또는 선박 충돌로 인해 교량이 붕괴될 수 있다. 트럭 상부에 의한 충격 손상의 예는 그림 1에 나와 있다.

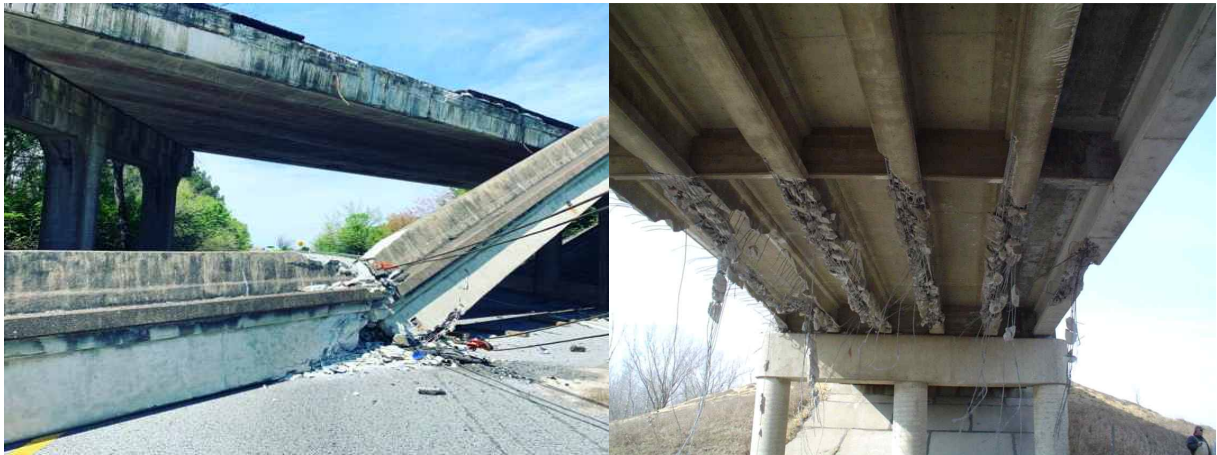
그림 2. 심각한 트럭 충격 손상의 예

그림 2에서 사진은 교량에 심각한 손상을 입히는 차량 충돌의 예를 보여준다.

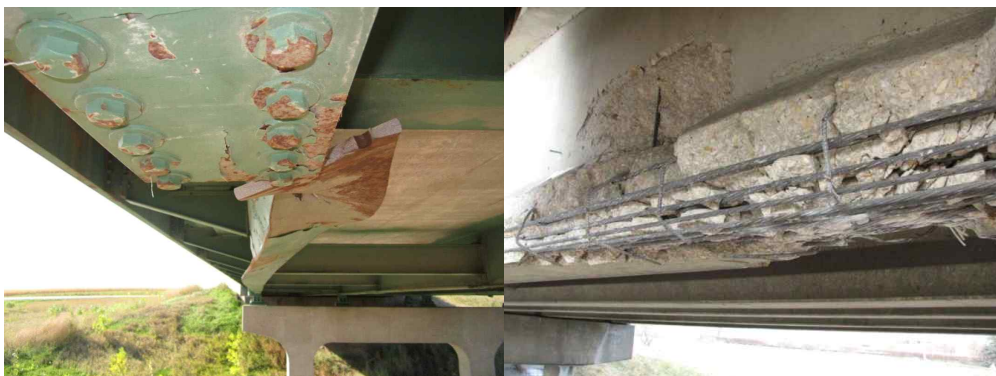
그림 3. 아이오와주 교량 손상의 예.

전체 매뉴얼의 약 절반을 구성하는 아이오와주 교통국(IowaDOT) 매뉴얼의 2장은 주 및 지역 경찰, EMT, HazMat 직원 등을 포함한 비상 대응 계획을 논의하는 데 전념한다는 점에 유의하는 것이 중요하다. 3장과 4장은 각각 철골보/거더 수리 및 콘크리트 보/거더 수리와 관련된 문제를 광범위하게 다룬다. 5장에서는 트러스 교량, 현장 타설 콘크리트 교량, 교각 교각 및 화재, 홍수 세굴, 홍수 잔해 및 바지선 충격과 같은 비차량 교량 충격을 포함한 기타 교량 손상 발생에 대한 검토를 제공한다. 또한 매뉴얼에는 순서도와 일반적인 손상을 보여주는 다양한 사진, 다양한 유형의 지주 및 임시 지지대가 있는 수리를 보여주는 사진이 포함되어 있다. 아이오와주 교통국(IowaDOT)에서 보고한 교량 타격 손상의 예는 그림 3에 나와 있다.

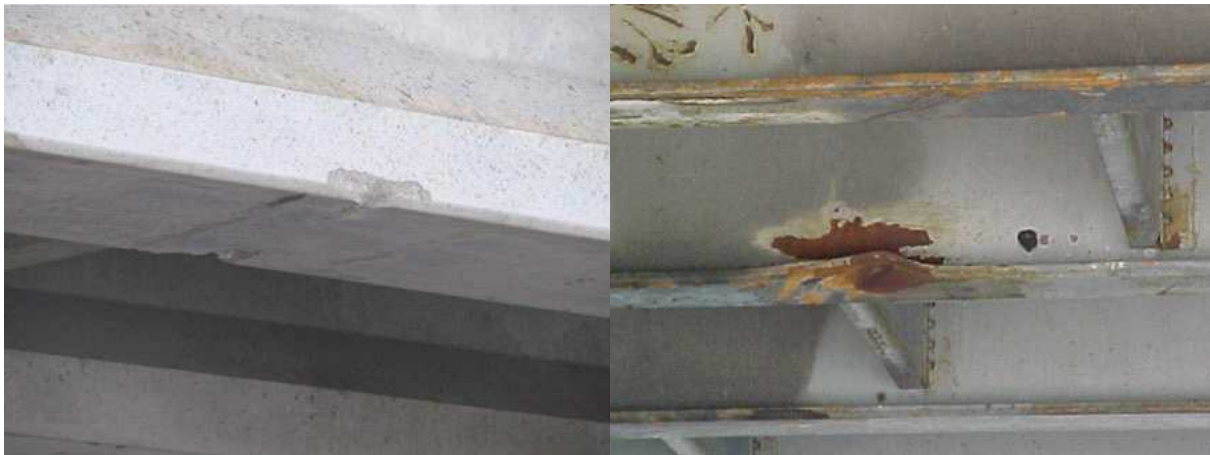
그림 4. 미시간주 전형적인 유형 I 손상의 예

유형 I 손상 검사는 가장 충격이 적은 손상, 일반적으로 1차 또는 2차 부재의 표면 굴힘, 바닥 플랜지의 2인치 이하의 1차 부재 왜곡, 폭이 6인치 미만이고 균열이 없는 콘크리트 폭렬에 대해 다루었다. 종종 이 손상은 발생했을 때 보고되지 않고, 충돌 차량이 멈추지 않고 계속되며 예정된 정기 교량 안전 검사 중에 손상이 문서화되어 교량 안전 검사 보고서(BSIR)에 기록된다. 그러나 교량 안전 검사 완료 시 우려 사항이 있는 경우 교량 소유자에게 조치 요청(RFA)을 제출한다. 교량 소유자는 유형 II 손상 검사 또는 기타 조치가 필요한지 여부를 결정하기 위해 RFA를 검토할 책임이 있다. 전형적인 유형 I 손상의 예는 그림 4에 나와 있다.

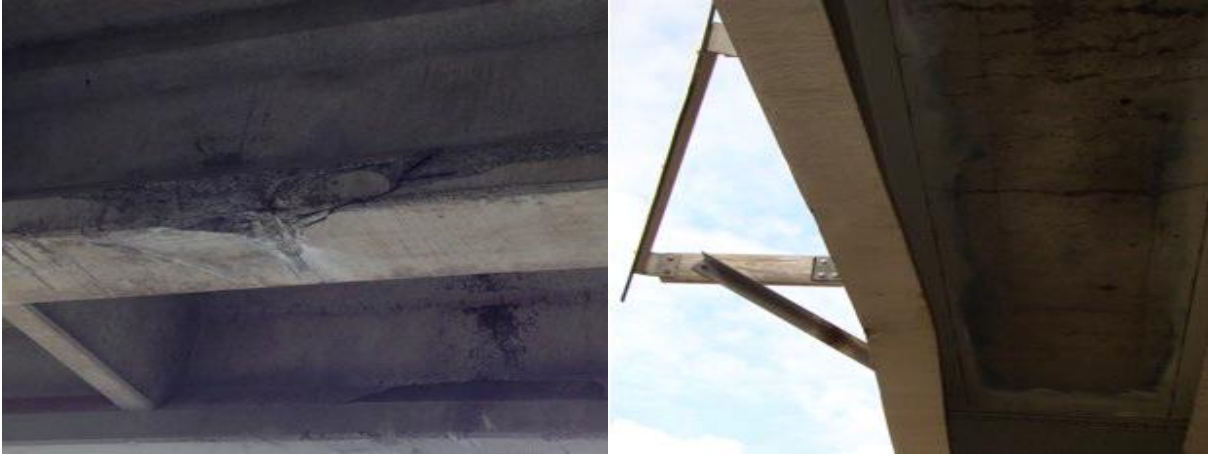
그림 5. 미시간주 전형적인 유형 II 손상의 예

유형 II 손상 검사는 손상이 유형 I 손상 검사에 대해 기록된 손상을 초과하거나 법 집행 기관(미시간주 교통 충돌 보고서 UD-10)이 MDOT에 보고한 경우 또는 공학적 판단에 의해 직접 손상 검사의 필요성을 지시하는 경우로 분류된다. UD-10에서는 보고 후 180일 이내에 Type II 손상 검사를 완료해야 하지만 MDOT는 현장에 도착하는 즉시 자격을 갖춘 교량 검사 팀장이 검사를 완료할 것을 권장한다. 또한 손상이 교량의 구조적 용량에 영향을 미치는지 여부를 결정하기 위해 즉각적인 평가가 이루어진다. 마지막으로 자세한 측정값과 사진이 손상 검사 보고서에 문서화되고 업데이트된 BSIR이 편집된다. 그러나 교량 손상 검사 완료 후 우려 사항이 있는 경우 교량 소유자에게 RFA를 제출한다. 교량 소유자는 유형 III 손상 검사 또는 기타 조치가 필요한지 결정하기 위해 RFA를 검토할 책임이 있다. 전형적인 유형 II 손상의 예는 그림 5에 나와 있다.

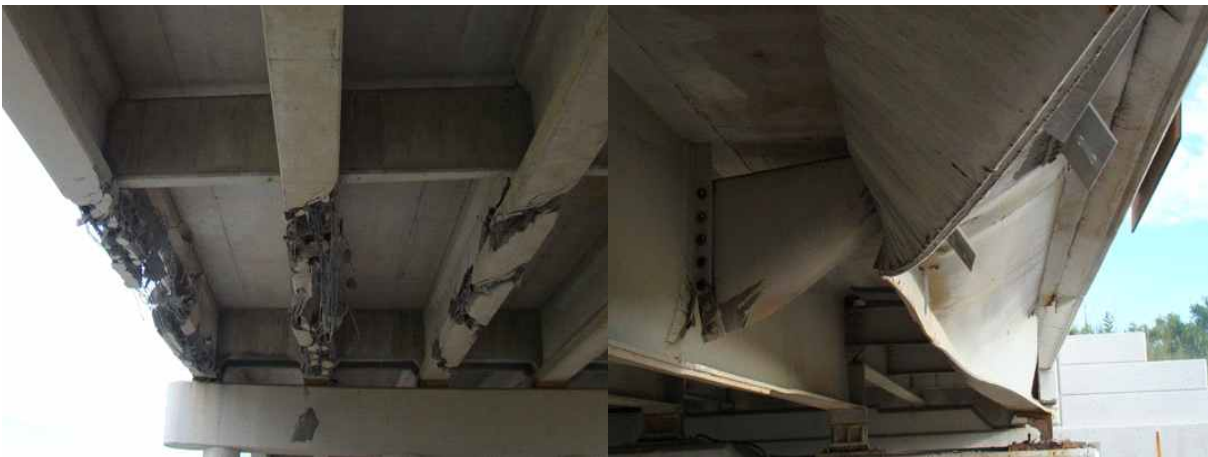
그림 6. 미시간주 전형적인 유형 III 손상의 예

유형 III 손상 검사는 주요 구조 요소에 대한 심각한 손상으로 인해 구조적 안정성이나 구조적 용량 손실이 우려될 때 수행된다. 이러한 검사의 대부분은 법 집행 기관의 구두 요청을 통해 시작되지만, RFA 또는 실제 검사의 결과로 개시될 수도 있으며, 조사의 완료는 현장 상황이 검사관과 장비가 손상부재를 검사할 수 있을 정도로 안전해지는 즉시 완료된다. 구성 요소, 모든 손상 검사와 마찬가지로 자세한 측정값과 사진이 문서화된다. 그러나 유형 III 손상 검사가 요청되는 대부분의 경우 교량 아래 및 위 차량의 안전한 통행을 유지하기 위해 즉각적인 수리 및 기타 제한 또는 활동이 필요하다. 현장을 확보하고 운전자와 승객을 안전하게 대피시키기 위해 설치된 교통 통제는 손상으로 인해 구조물의 안전한 하중 전달 능력이 감소했는지 여부 및 임시 지주 여부에 대한 평가를 포함하여 유형 III 손상 검사가 완료될 때까지 그대로 유지된다. 일단 구조물이 안정화된 후, 차선/하중 제한을 영구적으로 제공하는 것이 필요하다면 RFA가 개발되고 구조물의 영구 수리 및 복원 공사를 위한 계획이 수립된다. 또한 완료된 활동에 대한 설명이 교량 파일의 Type III 손상 보고서와 함께 제공되고 포함된다. 전형적인 유형 III 손상의 예는 그림 6에 나와 있다.

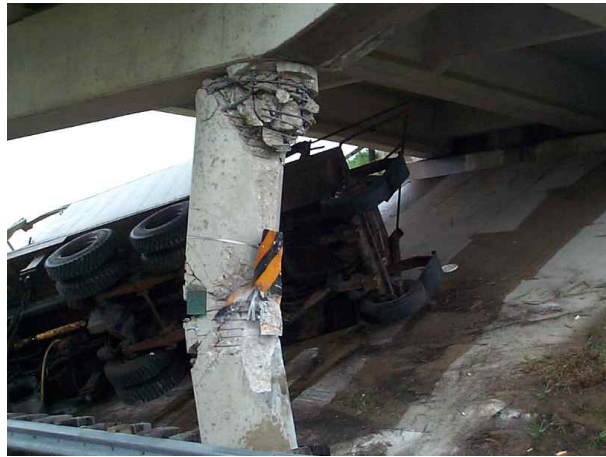
그림 7.미네소타주 트럭 충돌로 인한 기둥 구조 손상의 예

미네소타주 교통국(MnDOT)의 부록 J의 목적은 사고가 발생했을 때 적절한 인증 인력과 장비가 교량이나 구조물에 파견될 수 있도록 주 전체의 의무적인 교량 및 구조물 사고 대응 계획을 수립 및 구현하고 사고가 적절하게 조사되도록 하는 것이다. 문서화되고 보고되며 대응/수리 조치 계획이 시의 적절하고 완전하며 정확한 방식으로 개발 및 구현된다. 대응 계획은 연방고속도로관리국(FHWA)의 많은 사고 관리 자원을 중심으로 구성되며, 환경 요인 또는 인간 행동으로 인한 구조적 손상을 평가하기 위한 예정되지 않은 검사를 위해 미국 교량 검사 표준(23 CFR 650.305)과 결합된다.(5-8) 미네소타주 교통국(MnDOT)에 따르면, 교량 사고는 자산의 구조적 무결성에 영향을 미치거나 영향을 미칠 수 있는 모든 것으로 충격 손상, 심각한 열화, 세굴 또는 데크 콘크리트 낙하 또는 손상된 교량 난간/난간과 같은 공공 안전 위험을 포함할 수 있다. 피해신고는 구조물정보관리시스템에 기록 및 기록되며, 피해가 중대한 발견사항일 경우 교량 및 구조물 검사프로그램 매뉴얼 6.2절에 중대한 발견사항 보고 절차를 따른다. 교량 및 암거 외에도 이 프로세스는 오버헤드 및 캔틸레버 표지판 구조물, 높은 마스트 타워 조명, 옹벽, 소음 벽 등과 같은 보조 구조물에 적용된다. 미네소타주 교통국(MnDOT)에서 보고한 트럭 충돌 손상의 예는 그림 7 및 그림 8에 나와 있다.

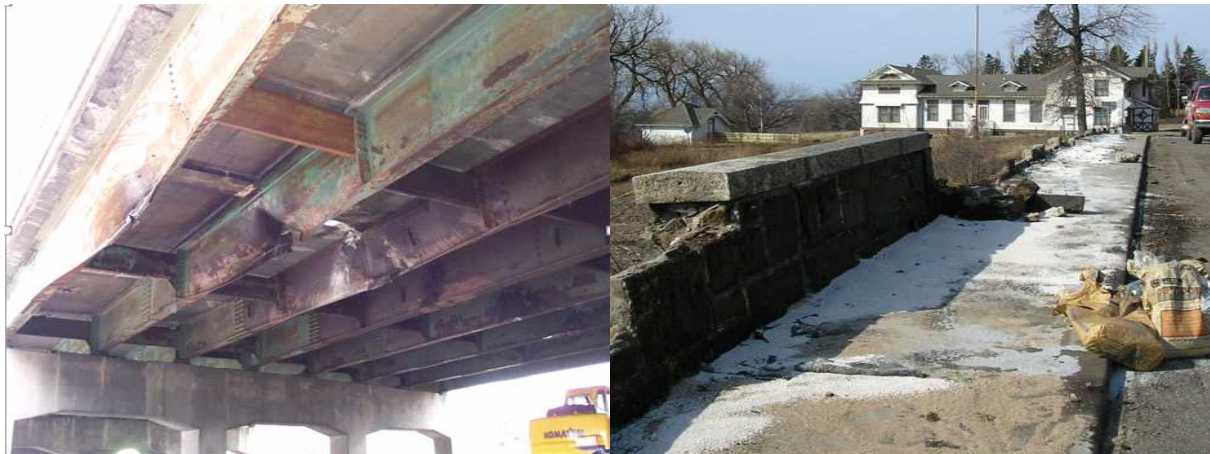
그림 8. 미네소타주 트럭 충돌로 인한 상부 구조 및 난간 손상의 예.
